**L'attività della Fondazione Centro Conservazione
e Restauro «La Venaria Reale» 2006-2012**

I dipinti dell'ex chiesa di San Marco a Vercelli: l'intervento sulla volta affrescata con «Storie della Vergine»

Gli esiti del cantiere di restauro

Vercelli, ex chiesa di San Marco. Un cantiere in itinere: gli interventi sulla volta della terza campata della navata destra

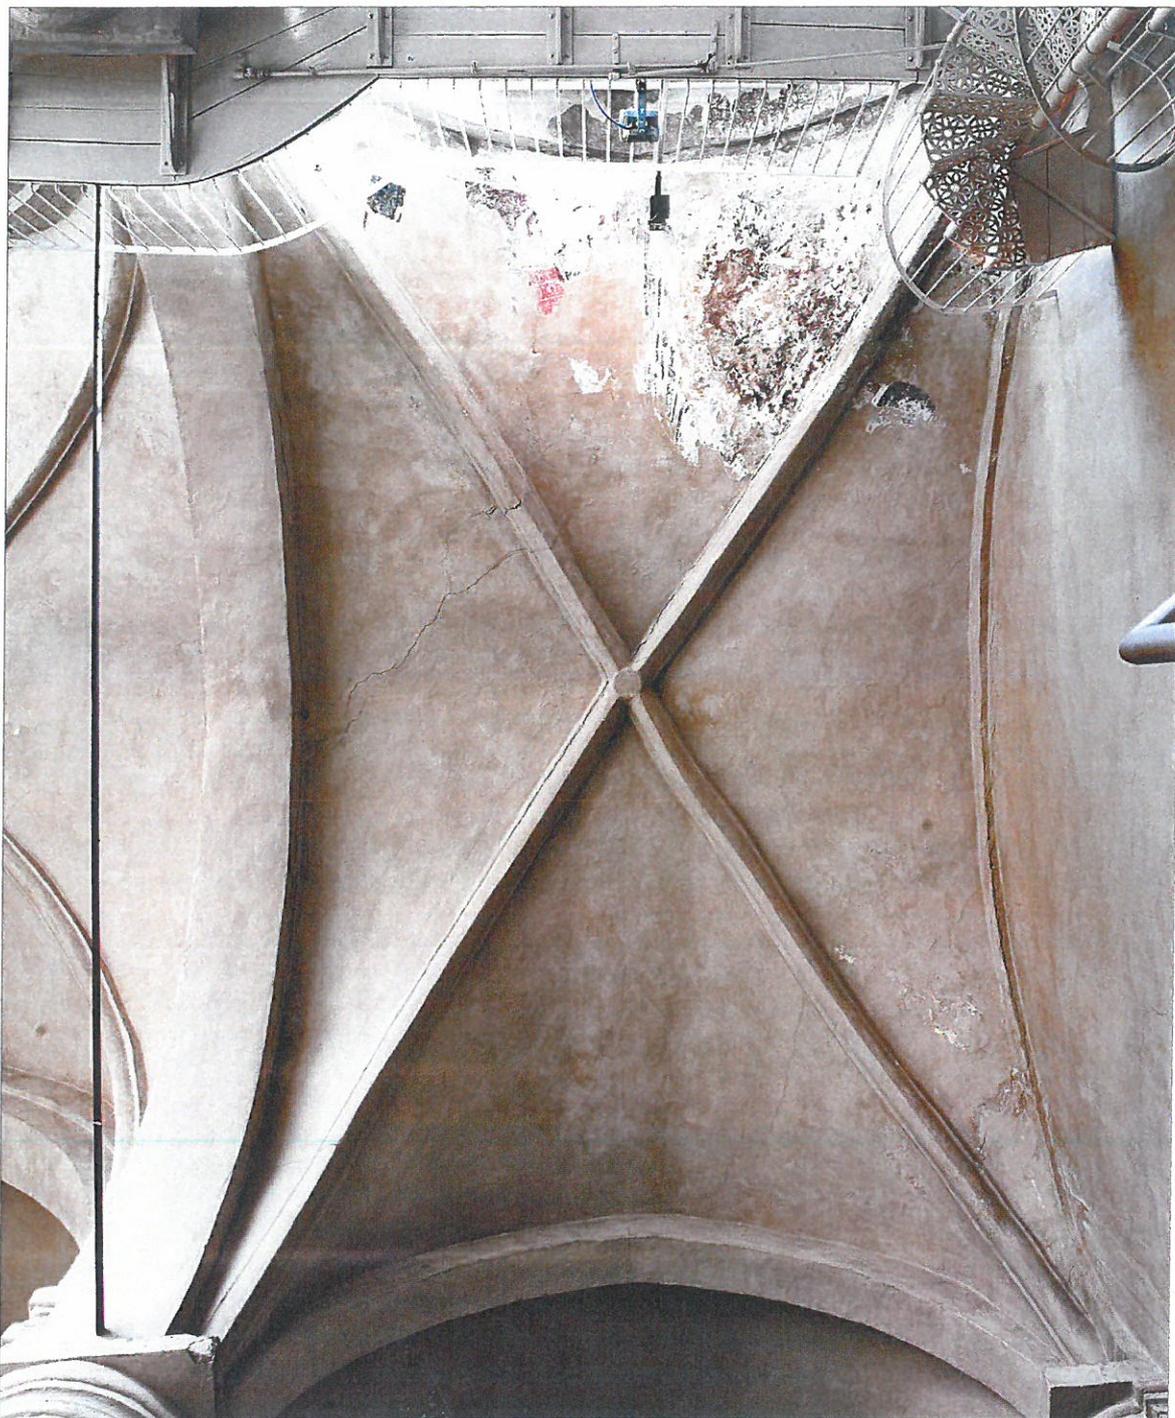
Fig. 1. Vercelli, ex chiesa di San Marco, volta della prima campata della navata destra, visione d'insieme prima del restauro.

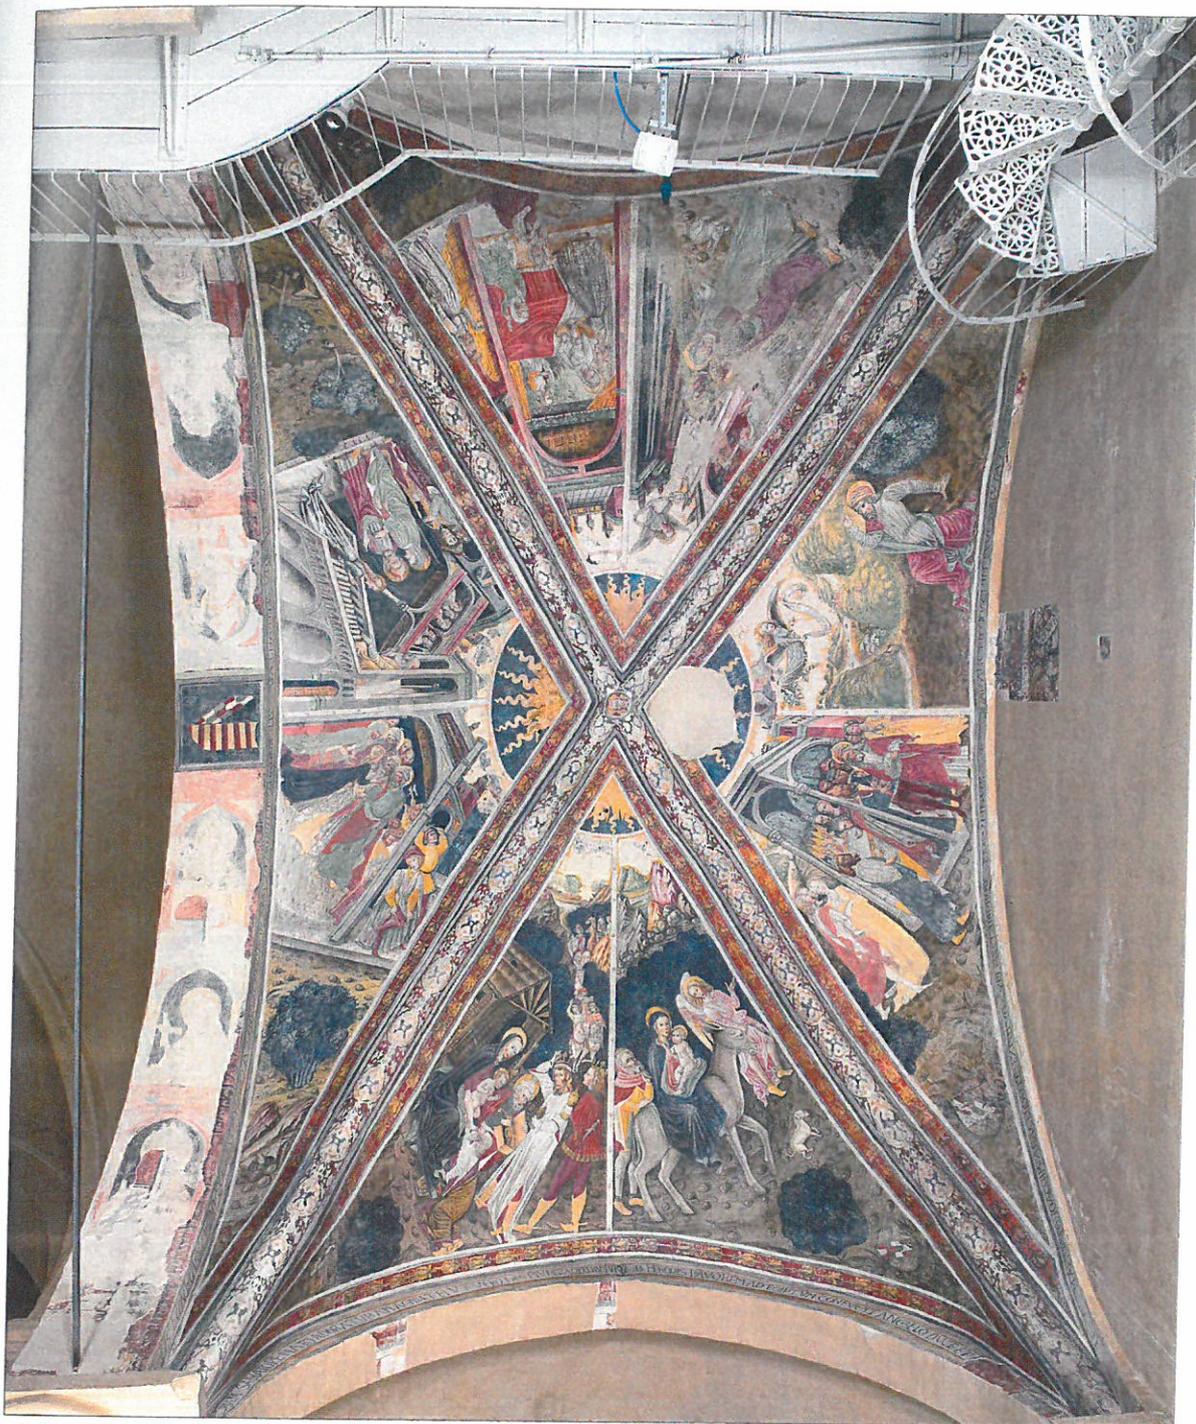
Fig. 2. Visione d'insieme della volta dopo il restauro.

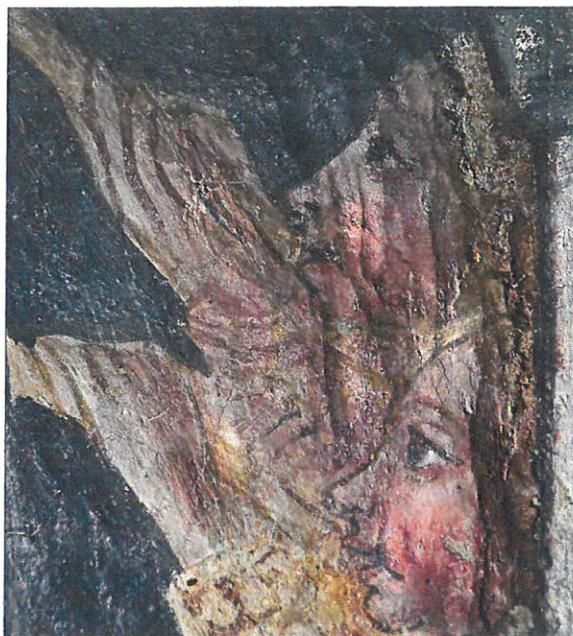
Fig. 3. «Nozze di Maria e Giuseppe», lavorazione superficiale dell'intonaco «stiacciato» per richiamare legante in superficie.

ne porzioni della superficie, lascia supporre che anche in fase di esecuzione pittorica l'intonaco sia stato lavorato per richiamare in superficie l'acqua di calce contenuta nello strato (fig. 3). Tale pratica veniva talvolta utilizzata per poter dipingere su porzioni di intonaco già parzialmente asciugate a causa dei tempi prolungati di lavorazione, e quindi per rendere ancora lavorabile

l'intonaco «stanco»: schiacciando la superficie con una lama metallica, come poteva essere il taglio della cazzuola, la struttura si ricompattava facendo risalire idrossido di calcio in superficie, indispensabile per legare i colori a fresco. Questo particolare giustifica di nuovo l'utilizzo di giornate di così grandi dimensioni. Le scene vengono realizzate progressivamente,

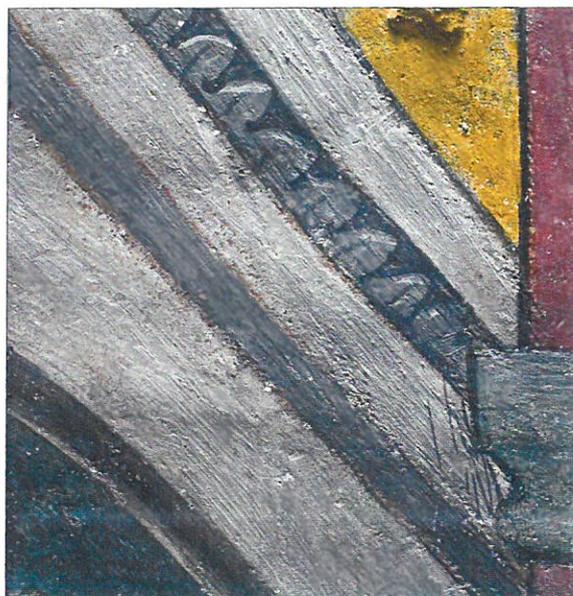
Fig. 4. «Cacciata dal Tempio», tecnica di trasposizione del disegno con battitura dei fili con pigmento rosso visibile al di sotto delle pennellate di colore soprammessso.

riportando le linee di costruzione delle architetture e degli interni sull'intonaco umido attraverso l'impressione delle corde battute, semplice oppure intrisa di pigmento rosso (fig. 4). Sono meno diffuse le incisioni dirette sull'intonaco, utilizzate nella realizzazione delle fasce decorative perimetrali o per riprendere altri segni di costruzione poco visibili, come ad esempio nel caso in cui un

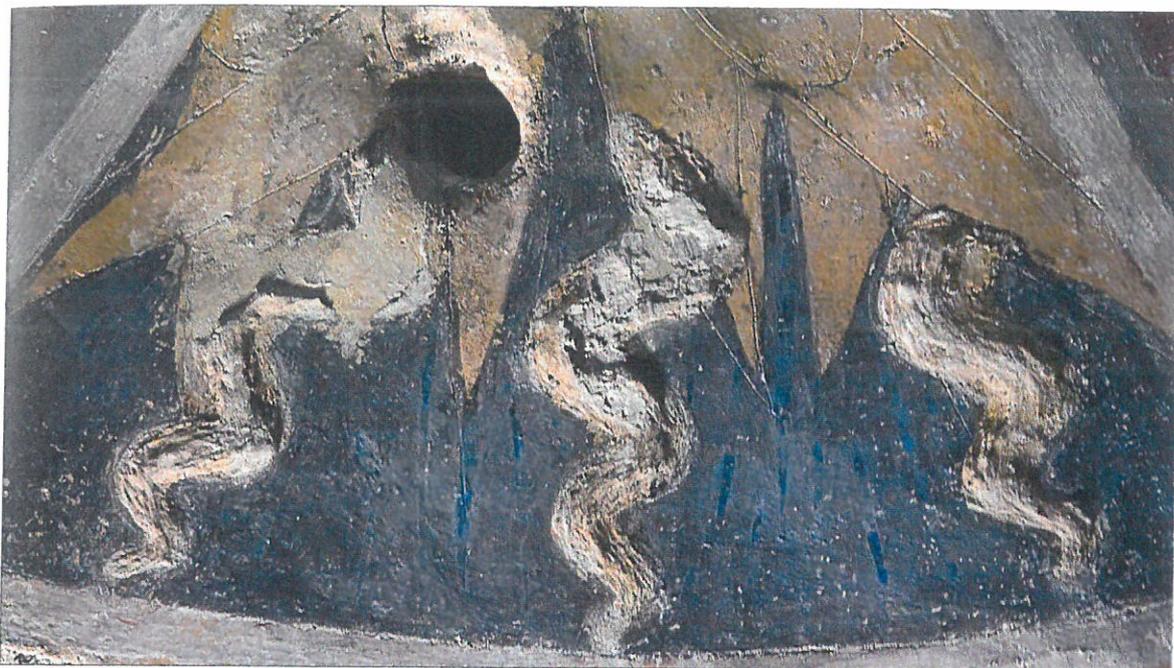
Fig. 5. Centro volta raggiato, intonaco a rilievo in corrispondenza dei raggi, foro di areazione della volta.

disegno preparatorio fosse stato coperto da più stesure sovrapposte. I gruppi di putti nella porzione raggiata del centro volta sono stati incisi direttamente su intonaco fresco, poiché il disegno di base doveva rimanere visibile anche dopo l'applicazione della lamina metallica, rendendo evidenti e lavorabili le figure anche sopra la foglia d'oro (figg. 5, 6). Le incisioni inoltre mettono in eviden-

Gli strati superficiali si completano con una elaborazione a rilievo in malta che prosegue dai dipinti alla sommità delle vele, in alcuni casi con applicazione di foglia d'oro (fig. 8). L'osservazione diretta della tecnica esecutiva è limitata dalla parziale distruzione delle aree in oggetto eseguita durante l'occultamento dei dipinti e la trasformazione della destinazione degli ambienti della chiesa. La mappatura dei giunti di giornata e le sovrapposizioni dell'intonaco suggeriscono che l'esecuzione dei rilievi sia posteriore alla stesura dell'intonaco relativo alle giornate con le figure. La malta che costituisce tali elaborazioni risulta diversa da quella di base: a una prima analisi visiva sembra essere costituita da inerti più sottili e si dimostra molto compatta e tenace. I frammenti integri conservano una decorazione costituita da segmenti verticali orizzontali e obliqui che creano un motivo geometrico, probabilmente a decorazione di un drappeggio di quinta, mentre in altre zone ricordano tratti architettonici. Il motivo decorativo sembra realizzato mediante lavorazione a impressione con l'ausilio di una matrice, in seguito rifinito con strumenti (fig. 13): sono visibili lungo il perimetro del modulo decorativo le esuberanze di malta causate dalla pressione della matrice; diversamente accade per il rilievo dei raggi in centro volta, per il quale sono evidenti i segni lasciati dal pennello utilizzato per rilevare con la malta liquida.

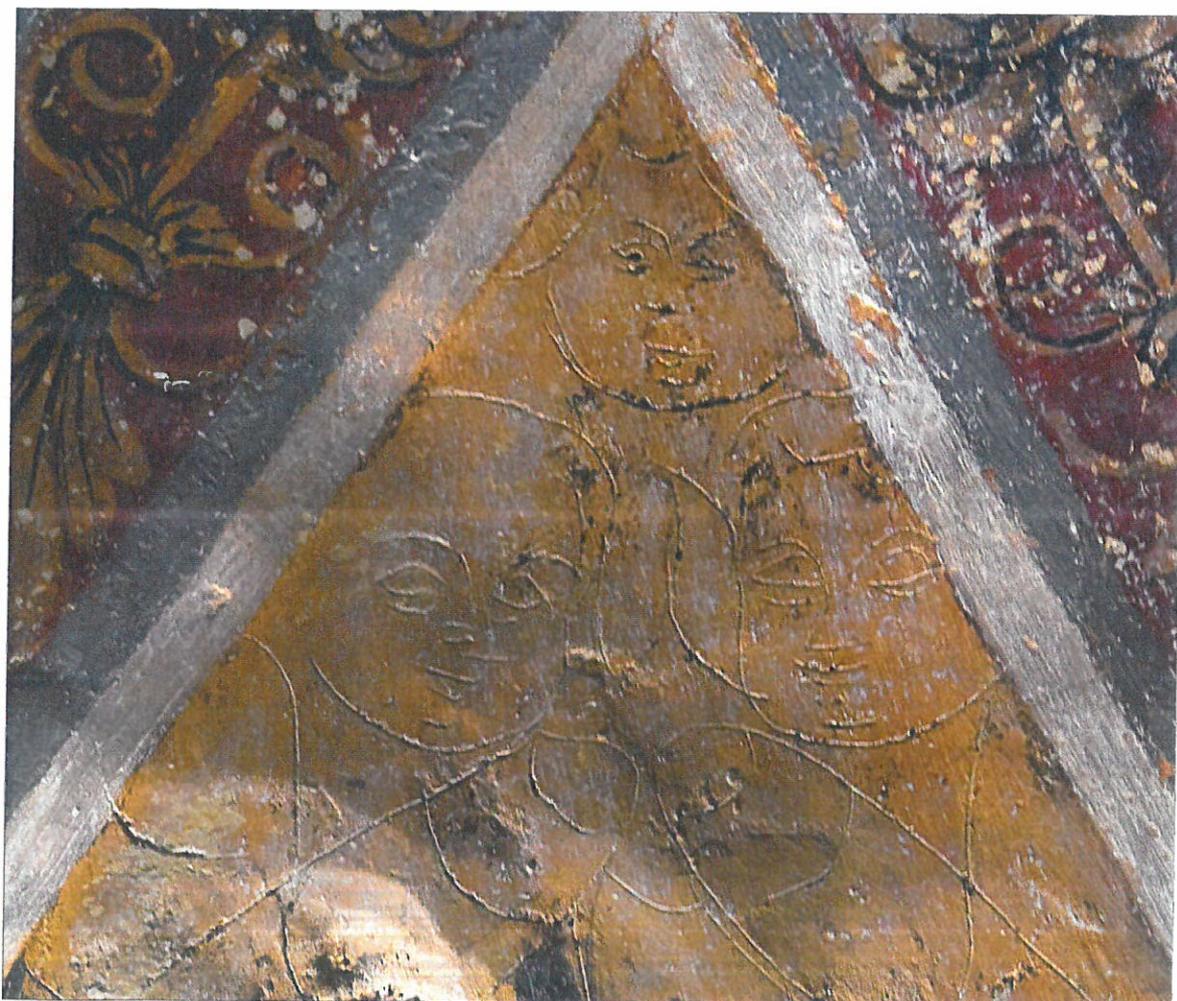
Fig. 6. Centro volta raggiato, trasposizione del disegno tramite incisione diretta in corrispondenza dei putti dorati.

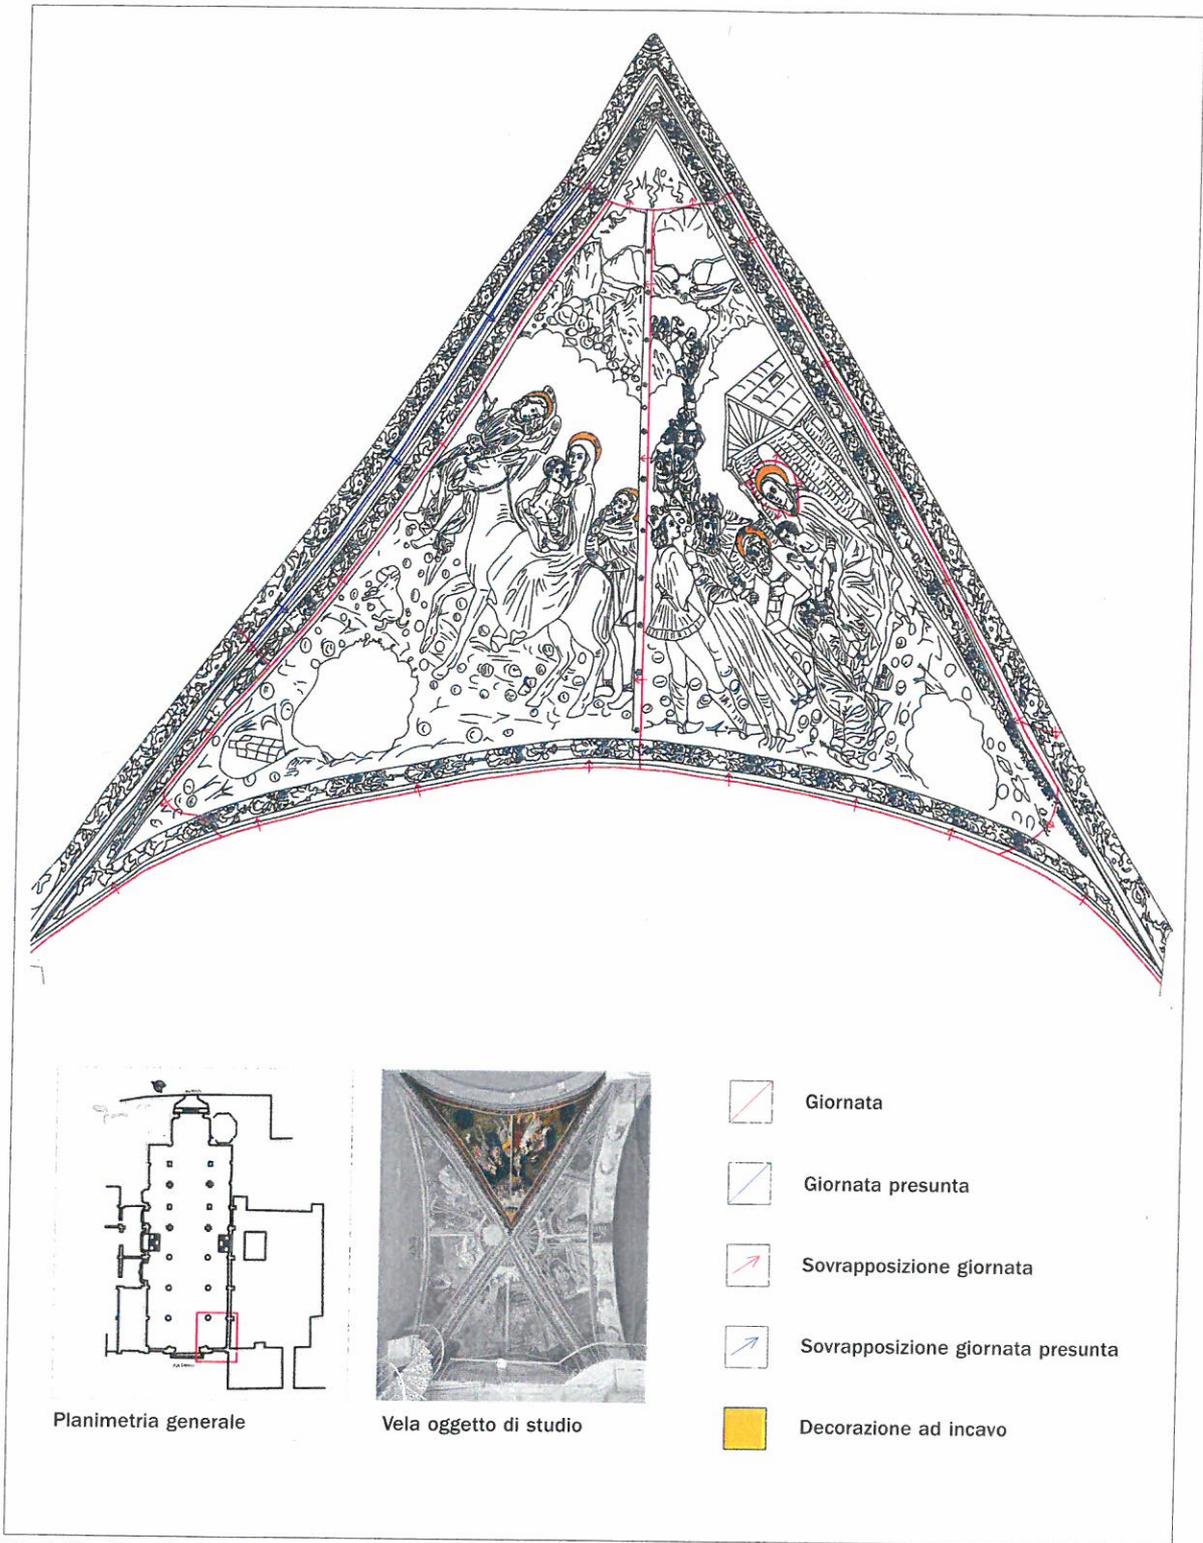
Fig. 7. Tavola grafica con indicazione della scansione delle giornate e delle decorazioni a incavo e a rilievo.

Le «giornate» di lavoro risultano essere di dimensioni piuttosto ampie: all'interno di ogni scena infatti non si contano più di due o tre sovrapposizioni di giunti di giornata (fig. 7), nonostante in molti casi la figurazione sia complessa e ricca di particolari. Ciò significa che l'intonaco non ha avuto la possibilità di rimanere fresco a lungo data l'estensione, e che gran parte del dipinto è stato eseguito stendendo i colori a secco.

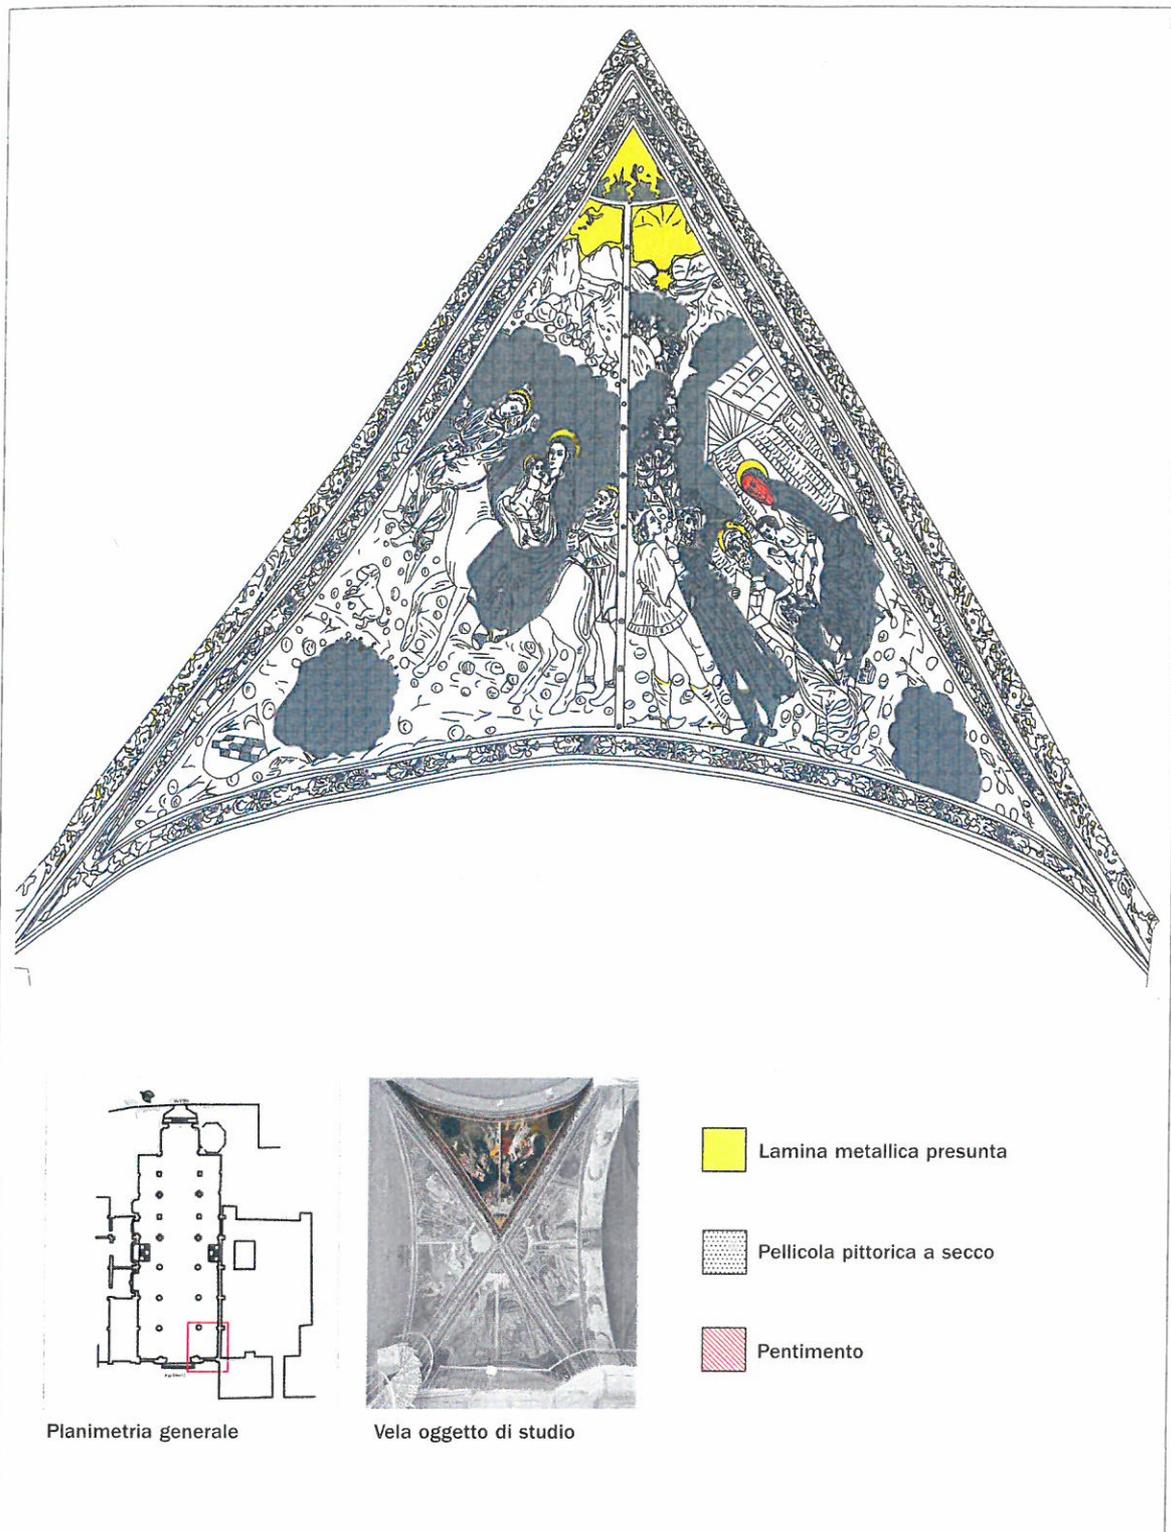
Fig. 8. Tavola grafica con indicazioni sulla tecnica esecutiva e la presenza di pentimenti.

L'iter operativo è scandito da sequenze di lavorazione che definiscono le sovrapposizioni delle malte e quindi la cronologia di realizzazione. Le parti centrali della volta, comprese le fasce rosse con festoni gialli e le decorazioni dei costoloni, sono state messe in opera per prime; in un secondo momento sono stati realizzati gli spicchi inferiori in ogni vela. La stesura dell'intonaco passante da una vela all'altra, costoloni compresi, sottolinea il fatto che le quadrature e le decorazioni fitomorfe siano state eseguite prima delle scene centrali e in modo indipendente rispetto a queste ultime. Le giornate centrali con le figurazioni sono state iscritte quindi nelle scansioni create dai festoni e dalle porzioni stese in centro volta e alla base delle vele. L'esecuzione pittorica così descritta presenta due eccezioni, molto probabilmente attribuibili a ripensamenti: nella vela ovest in corrispondenza del volto della Vergine nella scena della «Visitazione dei Magi» e nella vela nord in corrispondenza del personaggio seduto di profilo nella scena della «Presentazione della Vergine al tempio». La sovrapposizione dei giunti di giornata suggerisce infatti che sia avvenuto un cambiamento iconografico o una correzione dell'eseguito quando già era stato dipinto l'intonaco circostante (fig. 8).

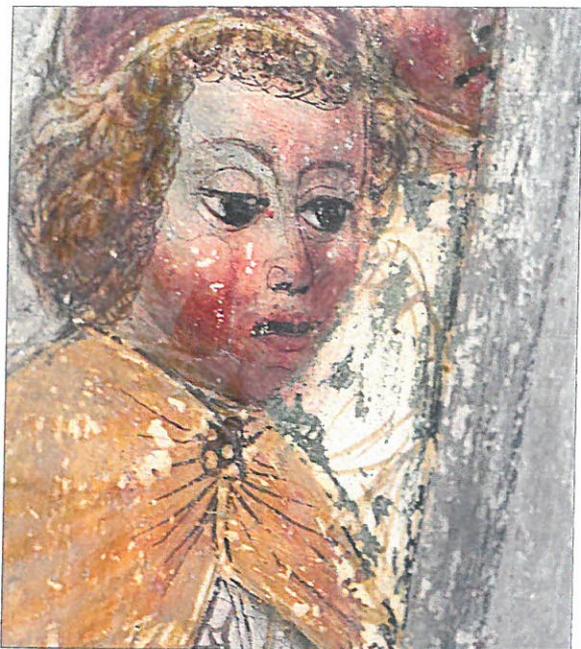
Fig. 9. «Nozze di Maria e Giuseppe», trasposizione del disegno: disegno preparatorio a pennello con pigmento rosso, visibile attraverso lacune di pigmento verde steso a secco.

La lettura degli strati preparatori attraverso alcune lacune ha permesso di riconoscere il primo disegno preparatorio utilizzato dall'artista per l'esecuzione del progetto iconografico di base, eseguito a pennello con il colore liquido e trasparente (figg. 9, 10). I pigmenti utilizzati per il disegno sono diversi (giallo, bruno, nero), e non necessariamente sono connessi con il tono della figura finita.

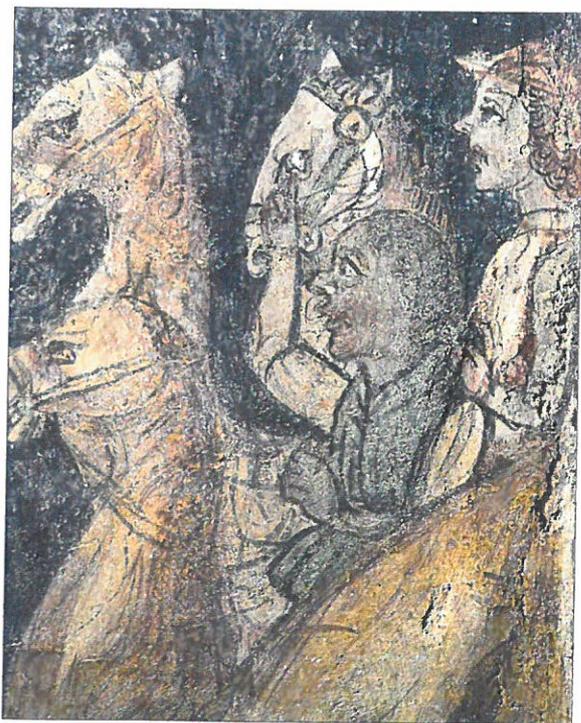
Fig. 10. «Adorazione dei Magi», trasposizione del disegno: disegno preparatorio a pennello con pigmento bruno, visibile attraverso trasparenze delle velature.

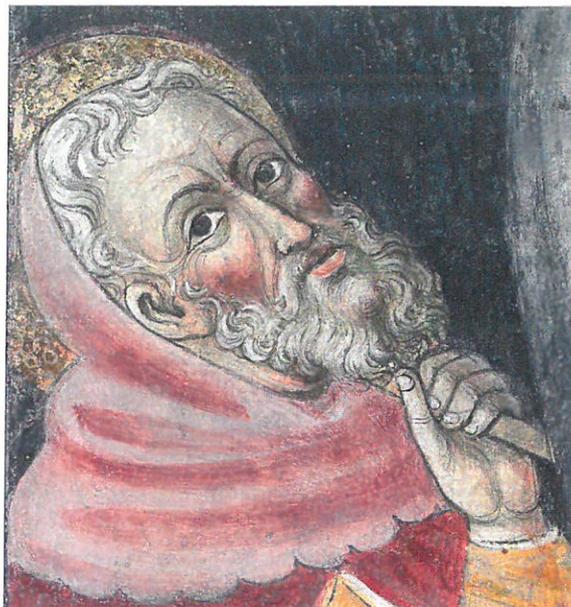
Fig. 11. «Fuga in Egitto», costruzione pittorica degli incarnati: la volumetria anatomica è supportata da «verdaccio» di base e successive velature sovrapposte con diverse nuances di rosa sempre più brillanti.

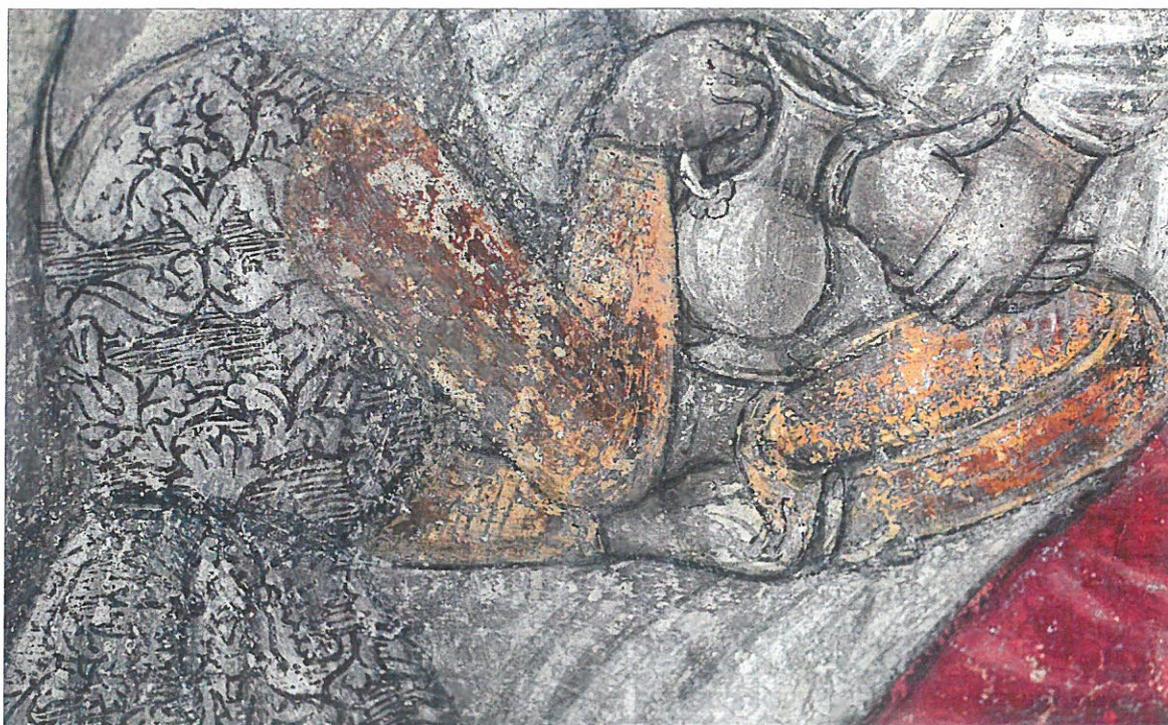
Fig. 12. «Natività della Vergine», panneggio della veste costruito su tono neutro e impreziosito da decorazione a finto damasco con motivo fitomorfo. Le ombre sono eseguite con una velatura trasparente stesa a pennello scarico sopra al damascato.

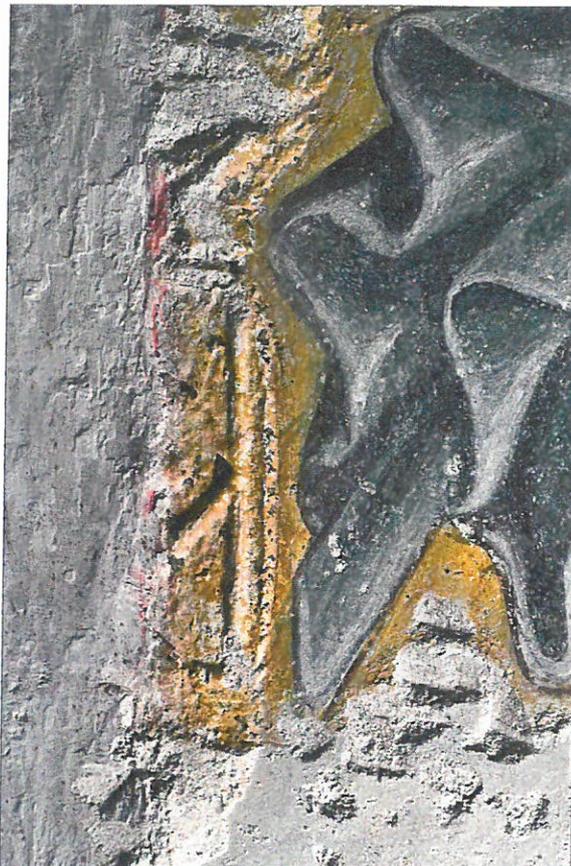
Fig. 13. «Gioacchino e l'angelo», particolare a luce radente della decorazione in rilievo dell'intonaco di sfondo a motivi geometrici, eseguita con malta liquida stesa a pennello.

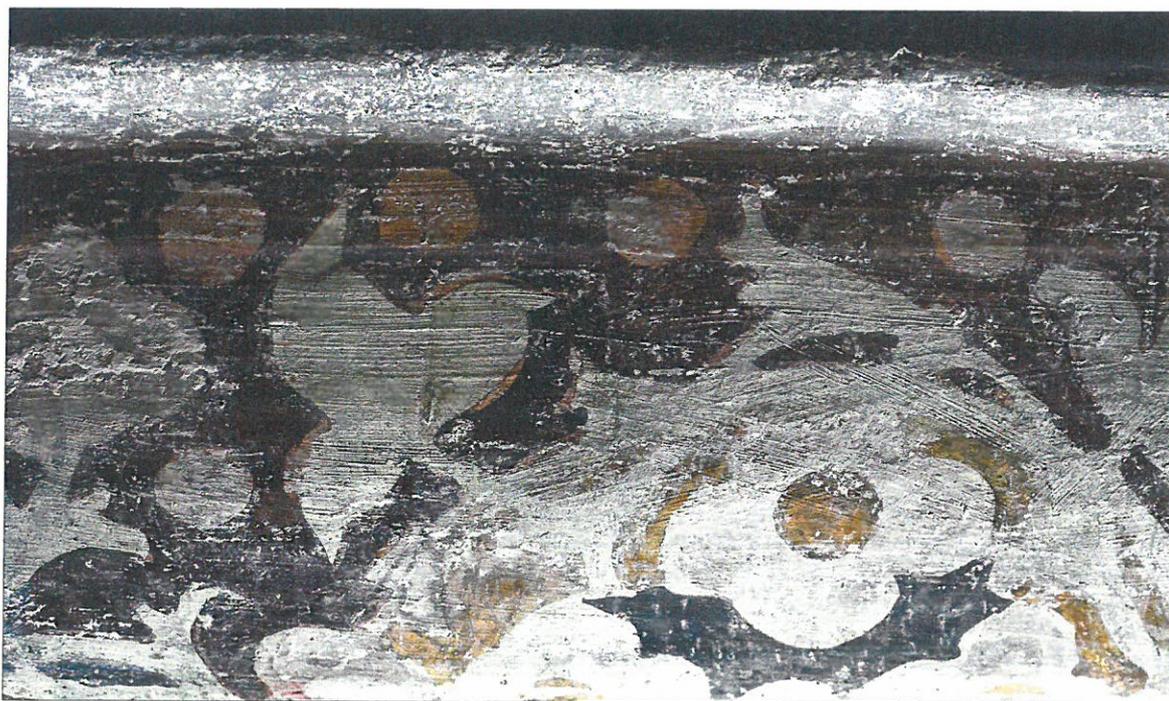
Fig. 14. Particolare a luce radente della decorazione floreale del costolone costruita su una stesura di base uniforme comune a tutta la superficie.

Un motivo floreale ricopre invece tutta la parte più aggettante della nervatura (fig. 14).

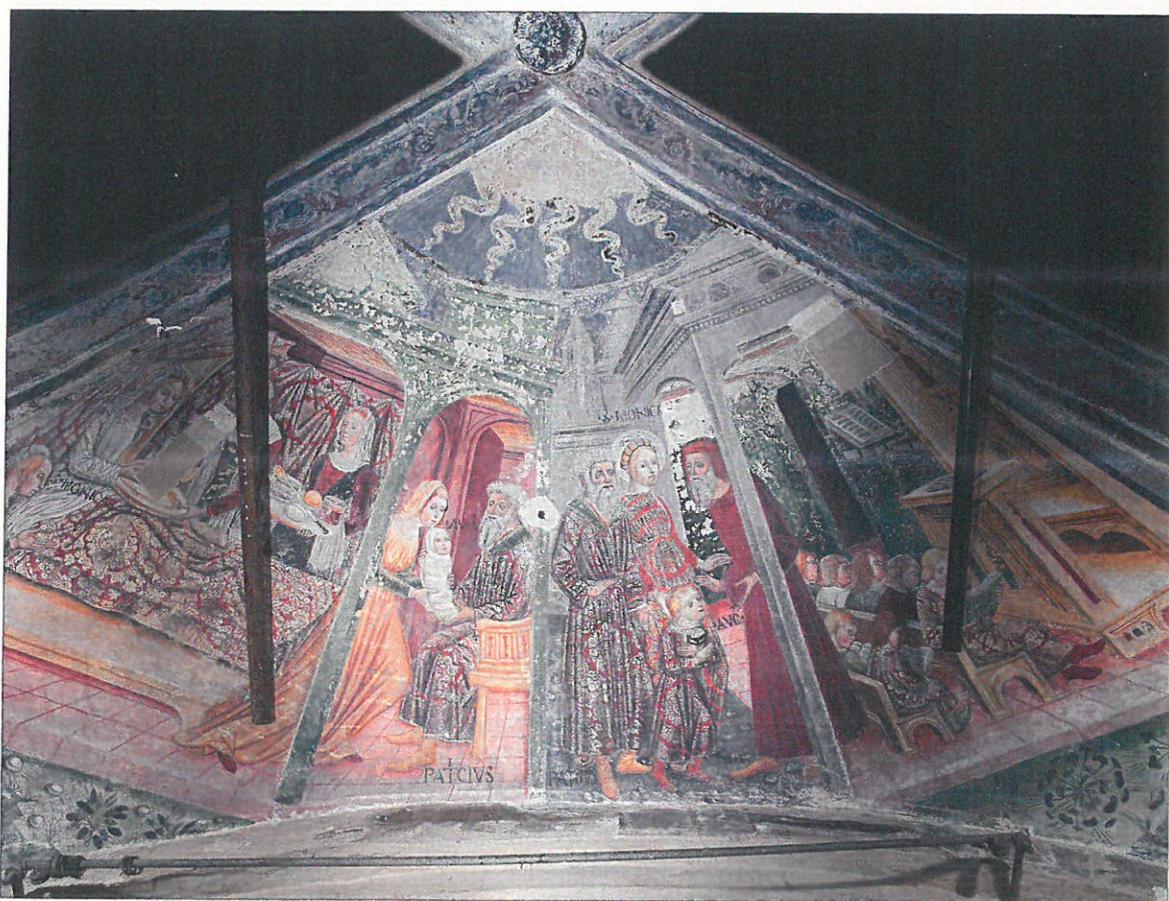
Fig. 19. Vercelli, ex chiesa di San Marco, terza campata della navata destra: una delle vele della volta durante l'intervento di restauro in corso.

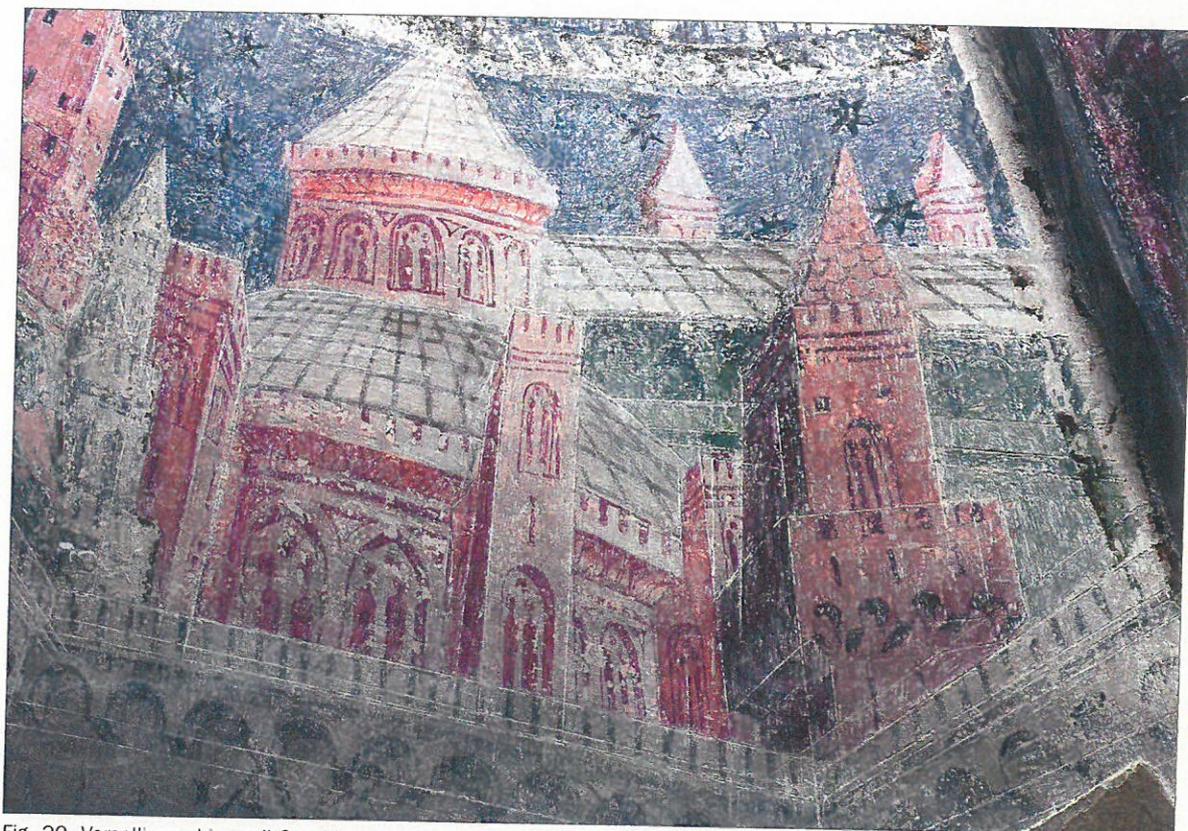
Fig. 20. Vercelli, ex chiesa di San Marco, terza campata della navata destra, particolare durante il restauro che evidenzia le incisioni utilizzate per la costruzione prospettica.

Molto interessante sarà lo studio della tecnica pittorica sulla base dei primi esempi emersi sino ad ora. In particolare è stato possibile osservare le incisioni che segnano le architetture e le prospettive (il paesaggio ha infatti un ruolo importante nella composizione delle scene): si può notare uno studio architettonico molto raffinato, simile alla tecnica utilizzata per i dipinti su tavola. Un'accuratezza analoga si osserva nella costruzione degli abiti, dove l'artista prima procede alla definizione delle pieghe chiaroscurate per poi intervenire con la stampa del disegno o del ricamo del tessuto. Il disegno preparatorio è eseguito a pennello con colore verde e un tratto veloce e sciolto. Il colore si è preservato in modo straordinario al di sotto degli strati di scialbo, che hanno però richiesto un lavoro molto lento, complesso e accurato per la tenacia delle sovrapposizioni, in particolare la scialbatura bianca più antica.
