La chiesa di San Marco in Vercelli

Il cantiere del Centro Conservazione e Restauro "La Venaria Reale"

Paola Croveri, Barbara Fioravanti, Daniela Russo Centro
Conservazione e Restauro "La Venaria Reale" (CCR),
Massimiliano Caldera (Soprintendenza per i Beni Storici
Artistici ed Etnoantropologici del Piemonte)

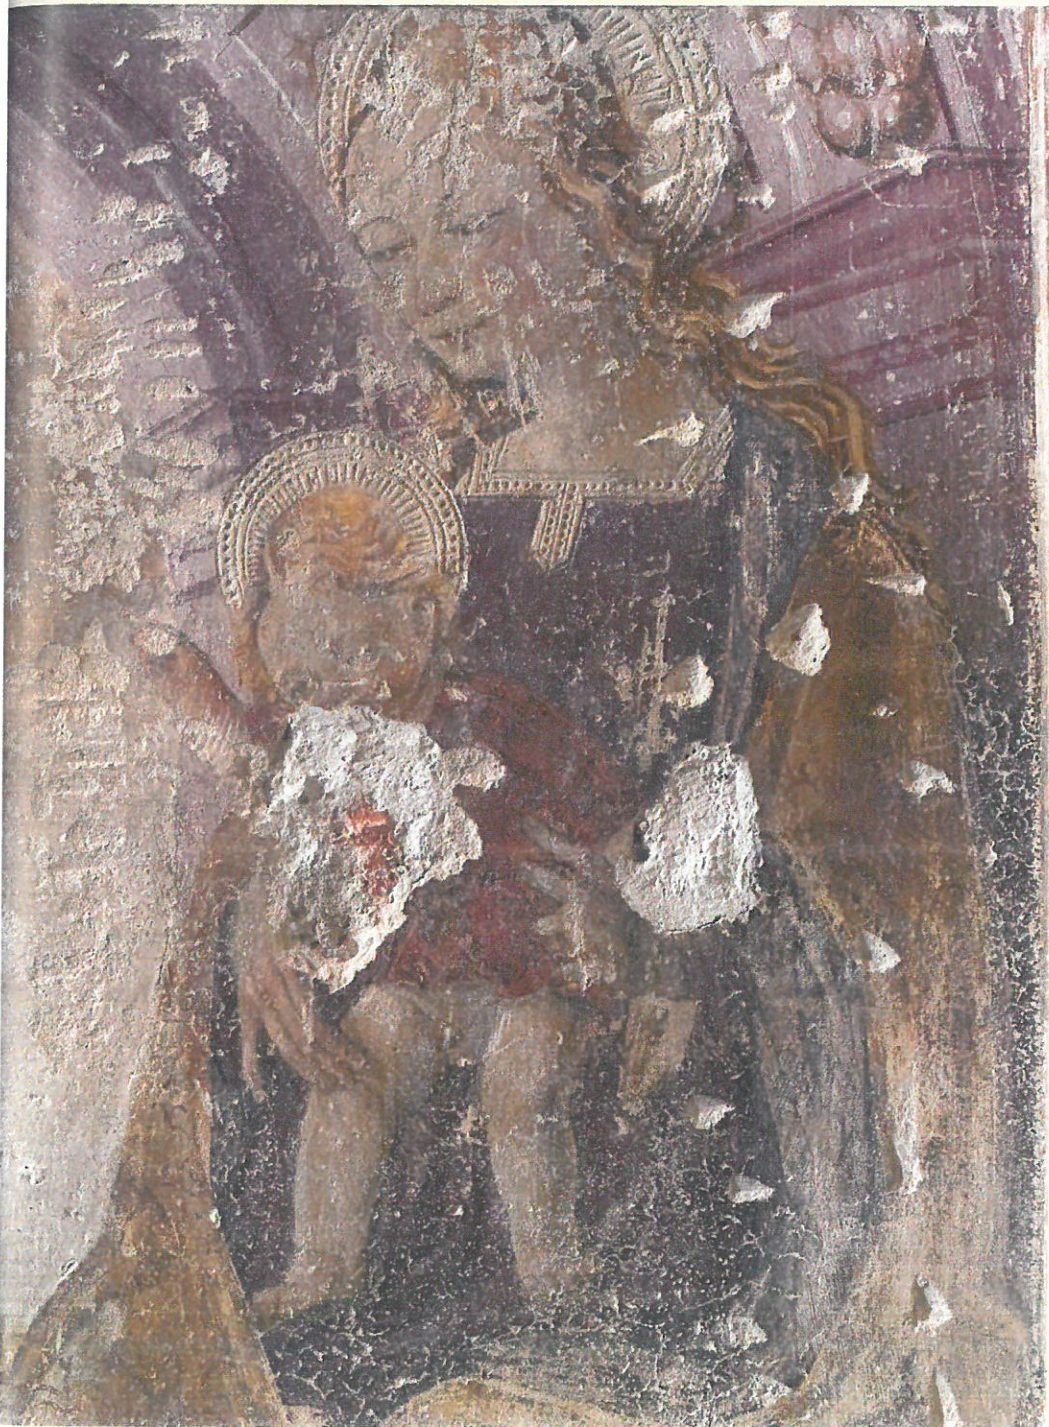
Sotto: rinvenimento dell'arcone della cappella Pettenati con elementi decorativi a grottesche, (navata nord, cappella 3).

fitomorfe e geometriche a incorniciare i pennacchi delle volte. Sono visibili le decorazioni delle cornici con motivi fitomorfi elaborati elegantemente secondo un gusto tardo quattrocentesco, con pittura a calce e lumeggiature. Sono inoltre state rinvenute alcune testimonianze di decorazioni pertinenti alla cosiddetta "quarta navata", un ambiente che dopo le soppressioni degli ordini religiosi è stato diviso in lotti, quando già era stato tamponato e separato dal resto dell'edificio: si tratta in realtà della successione delle cappelle laterali che si aprivano lungo il perimetro della navata settentrionale. Nei sondaggi condotti sulle tamponature sono affiorati gli elementi a grottesche che ornano l'arco d'ingresso della cappella Pettenati.

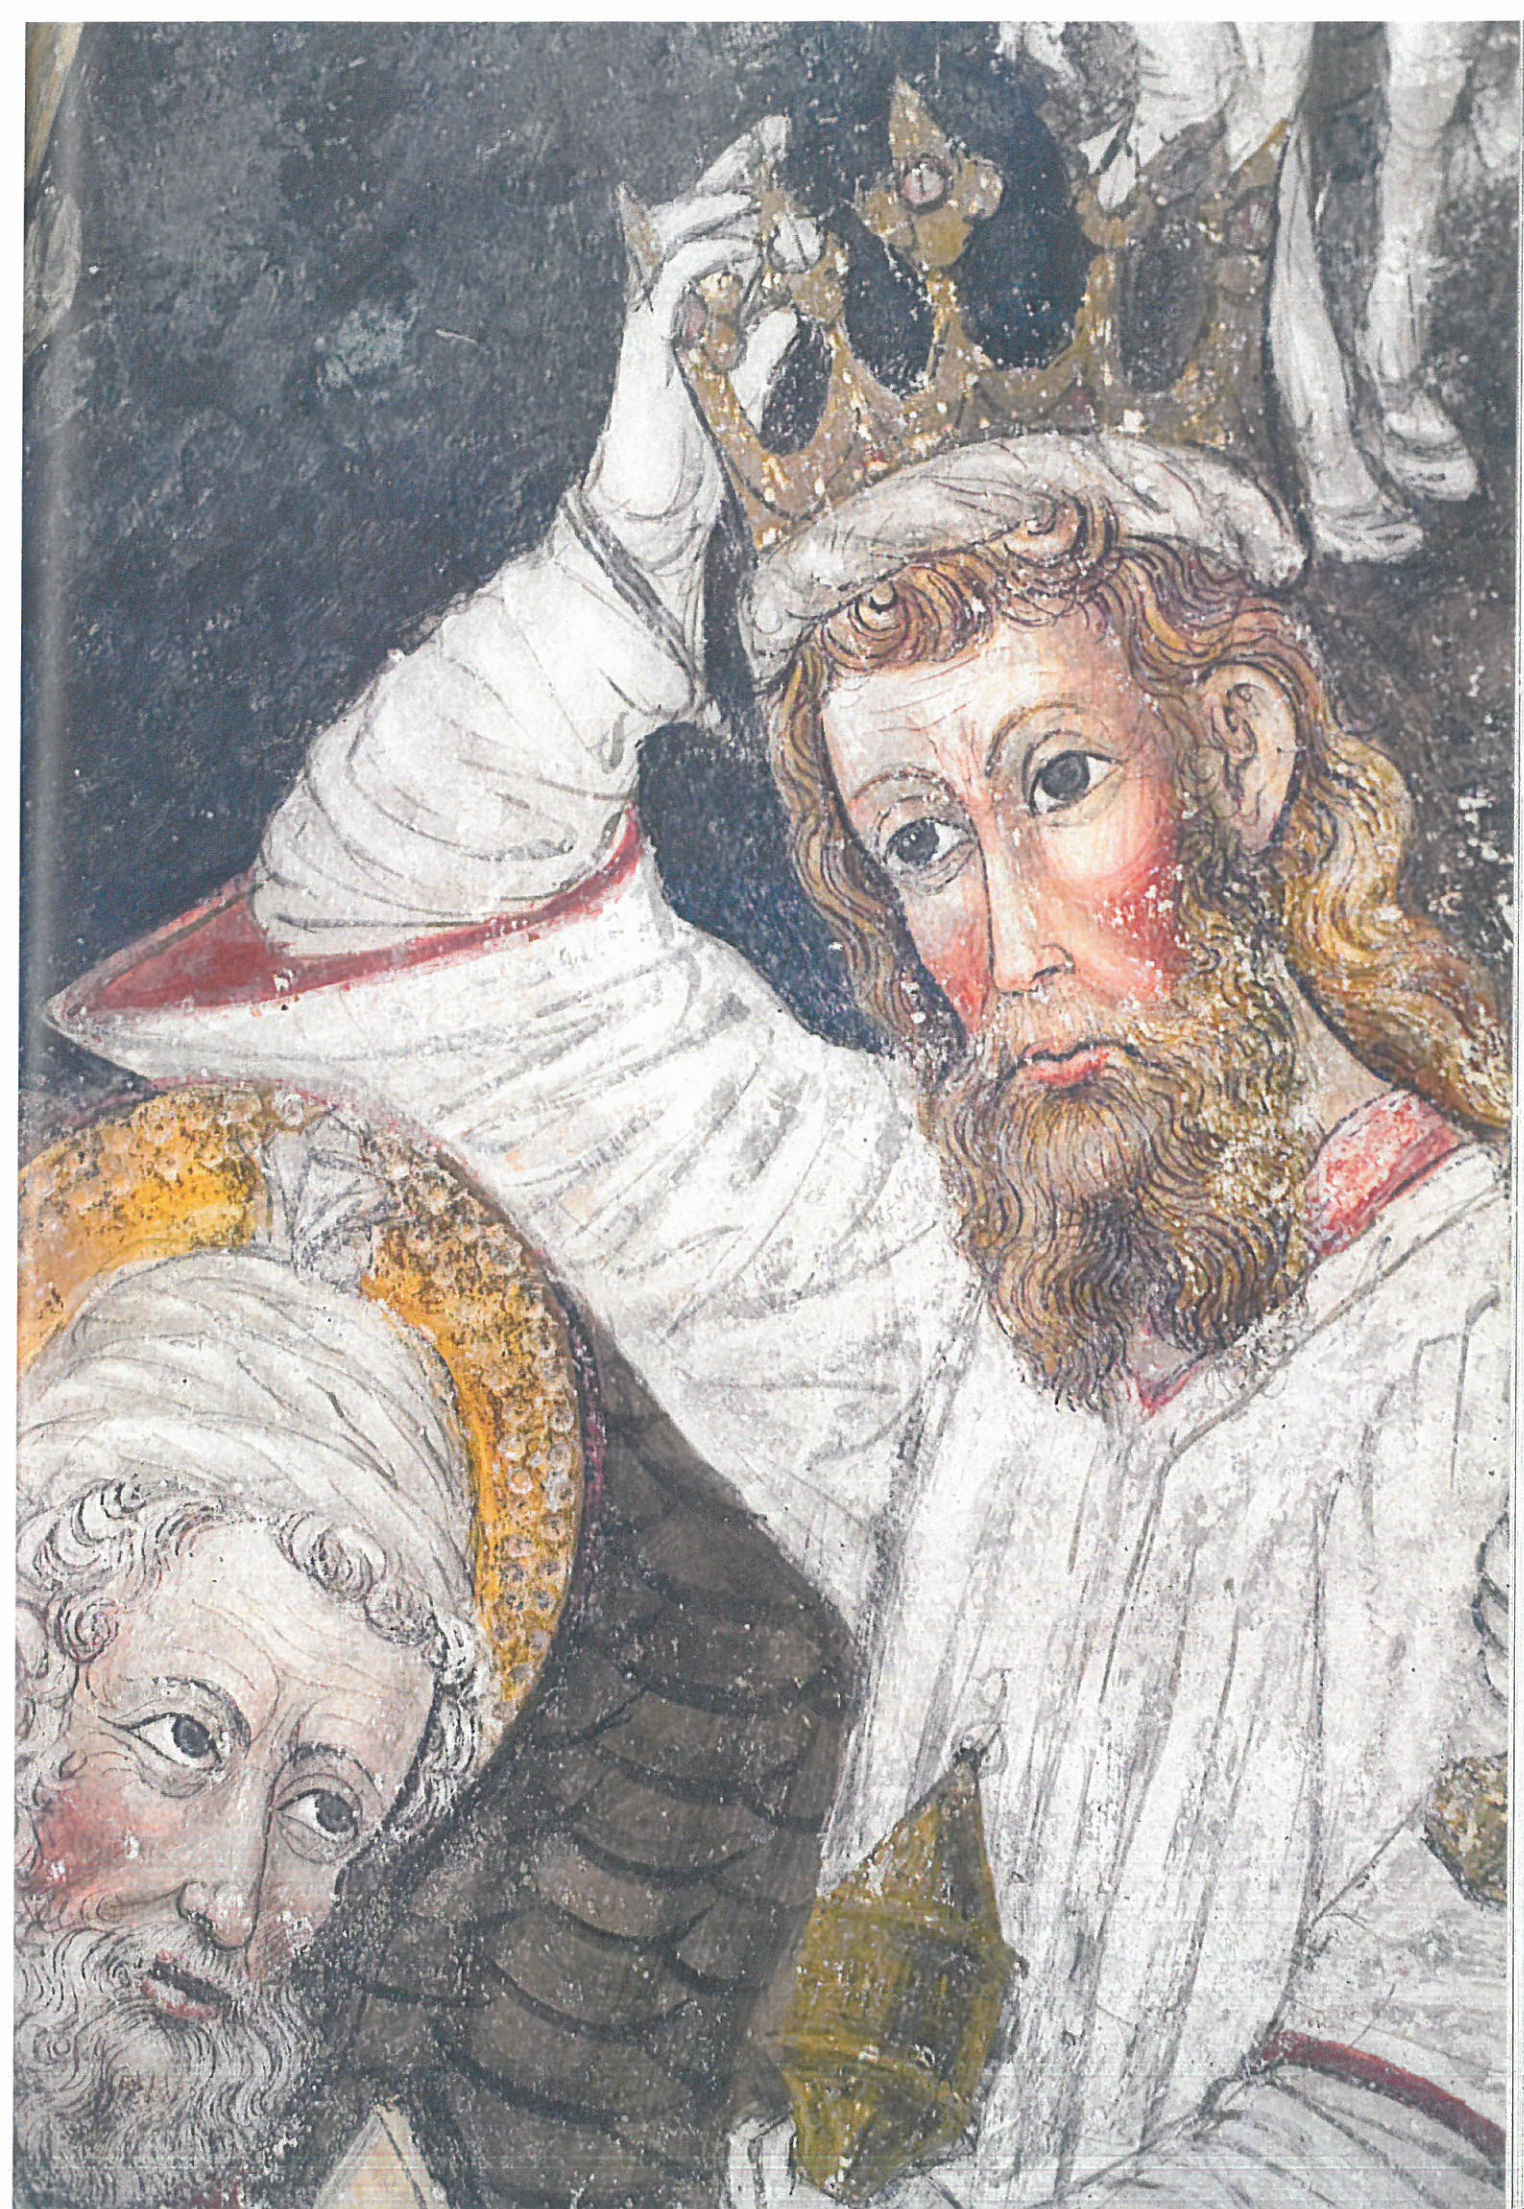
*A lato: pittore attivo a Vercelli,
Sirena reggiscudo (sec. XV - XVI),
(navata sud, semicolonna campata 4).*

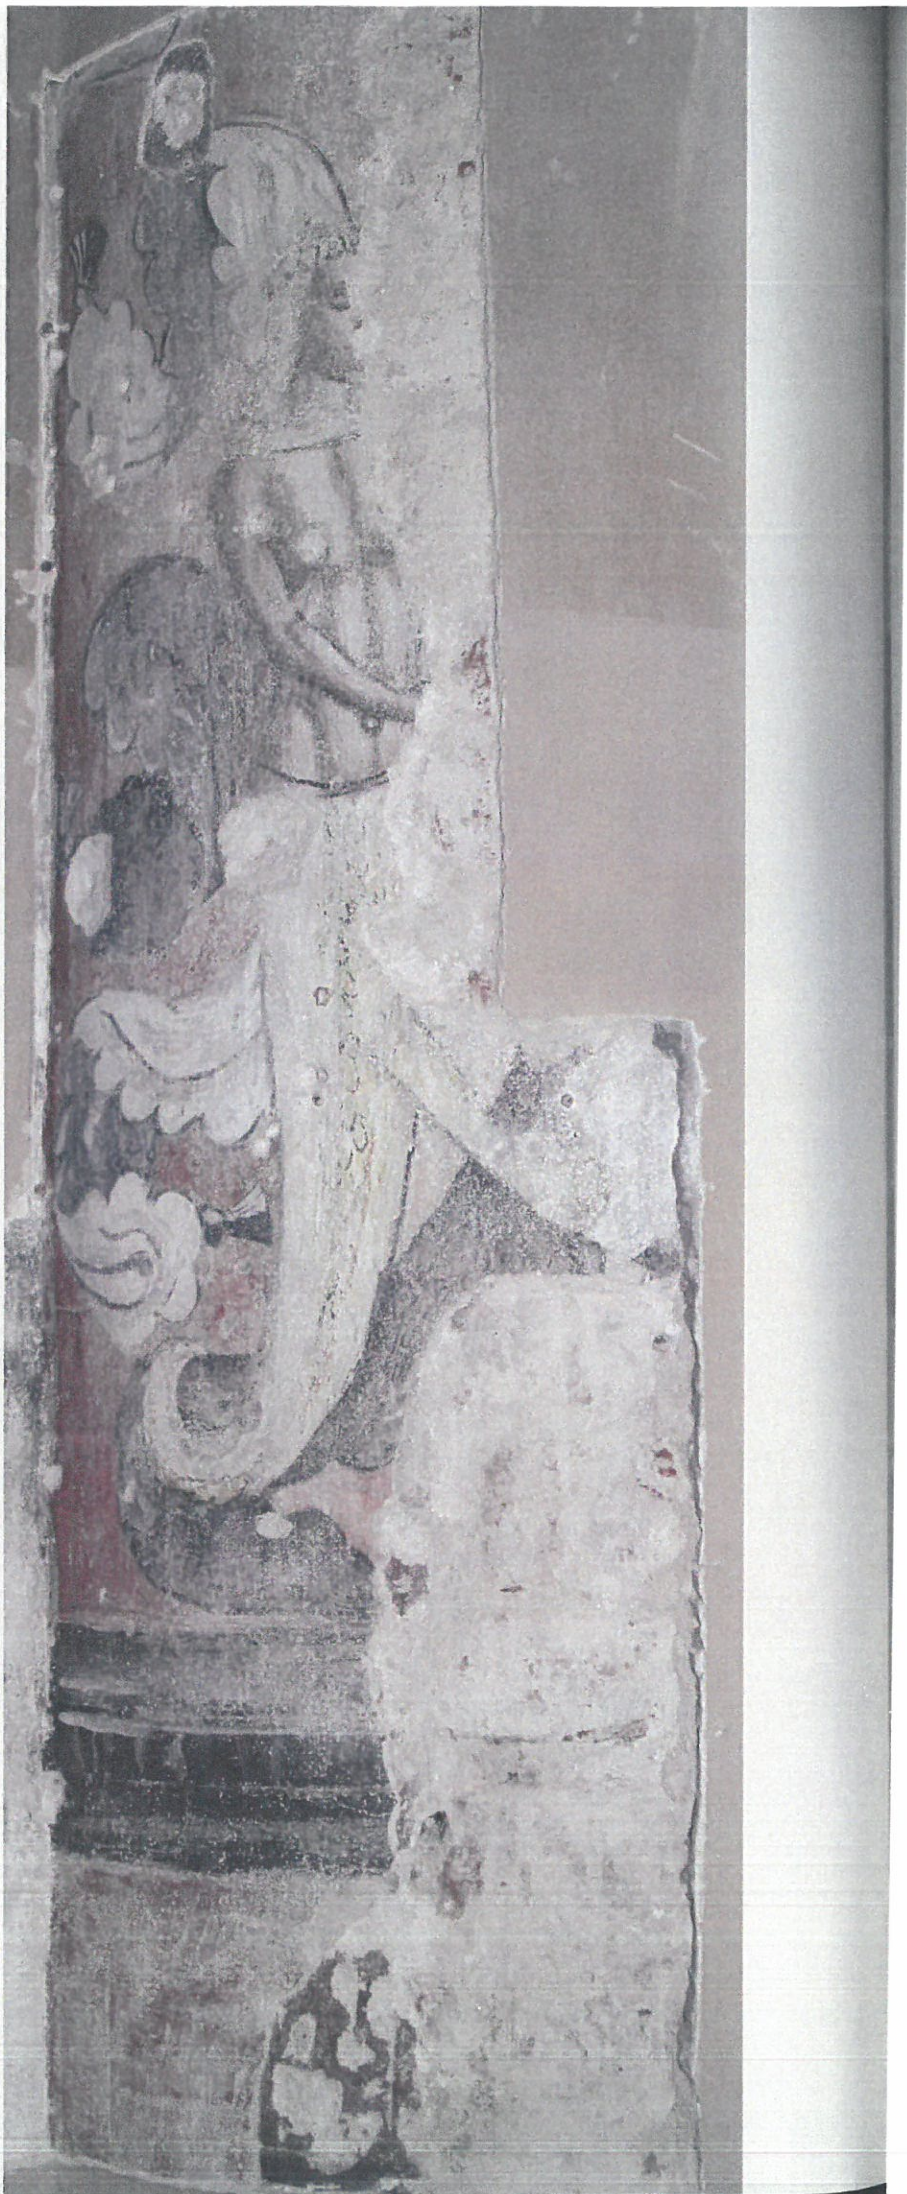
*Nella pagina a fianco: pittore attivo a Vercelli,
Madonna con il Bambino (inizio sec. XV),
(navata sud, lesena campata 8).*

Un'altra *Madonna con il Bambino*, ritratta in trono, riconducibile ad un'epoca antecedente rispetto ai dipinti ritrovati nella navata settentrionale, è stata rinvenuta sulla lesena della navata meridionale (campata 8). Le caratteristiche conservative sono simili a quelle degli altri affreschi: intonaci e scialbi sovrammessi alla cromia, picchettature, lacune di intonaco dipinto causate dagli interventi di manutenzione e impiantistica (sono molto ben visibili perdite di materiale dovute all'inserimento della tettoia di una bottega e dell'impianto elettrico). La pellicola pittorica, costruita per strati sovrapposti su una base a fresco si presenta però molto più fragile e con notevoli difetti di coesione.

La morbida tornitura degli incarnati e la gentile delicatezza dei lineamenti suggeriscono una datazione molto alta e indicano la presenza di un maestro attivo nei primissimi anni del Quattrocento ed aggiornato sulle novità del tardogotico lombardo (non lontano dalla tavola con l'*Adorazione dei Magi* del Museo Borgogna, n. 46 bis).

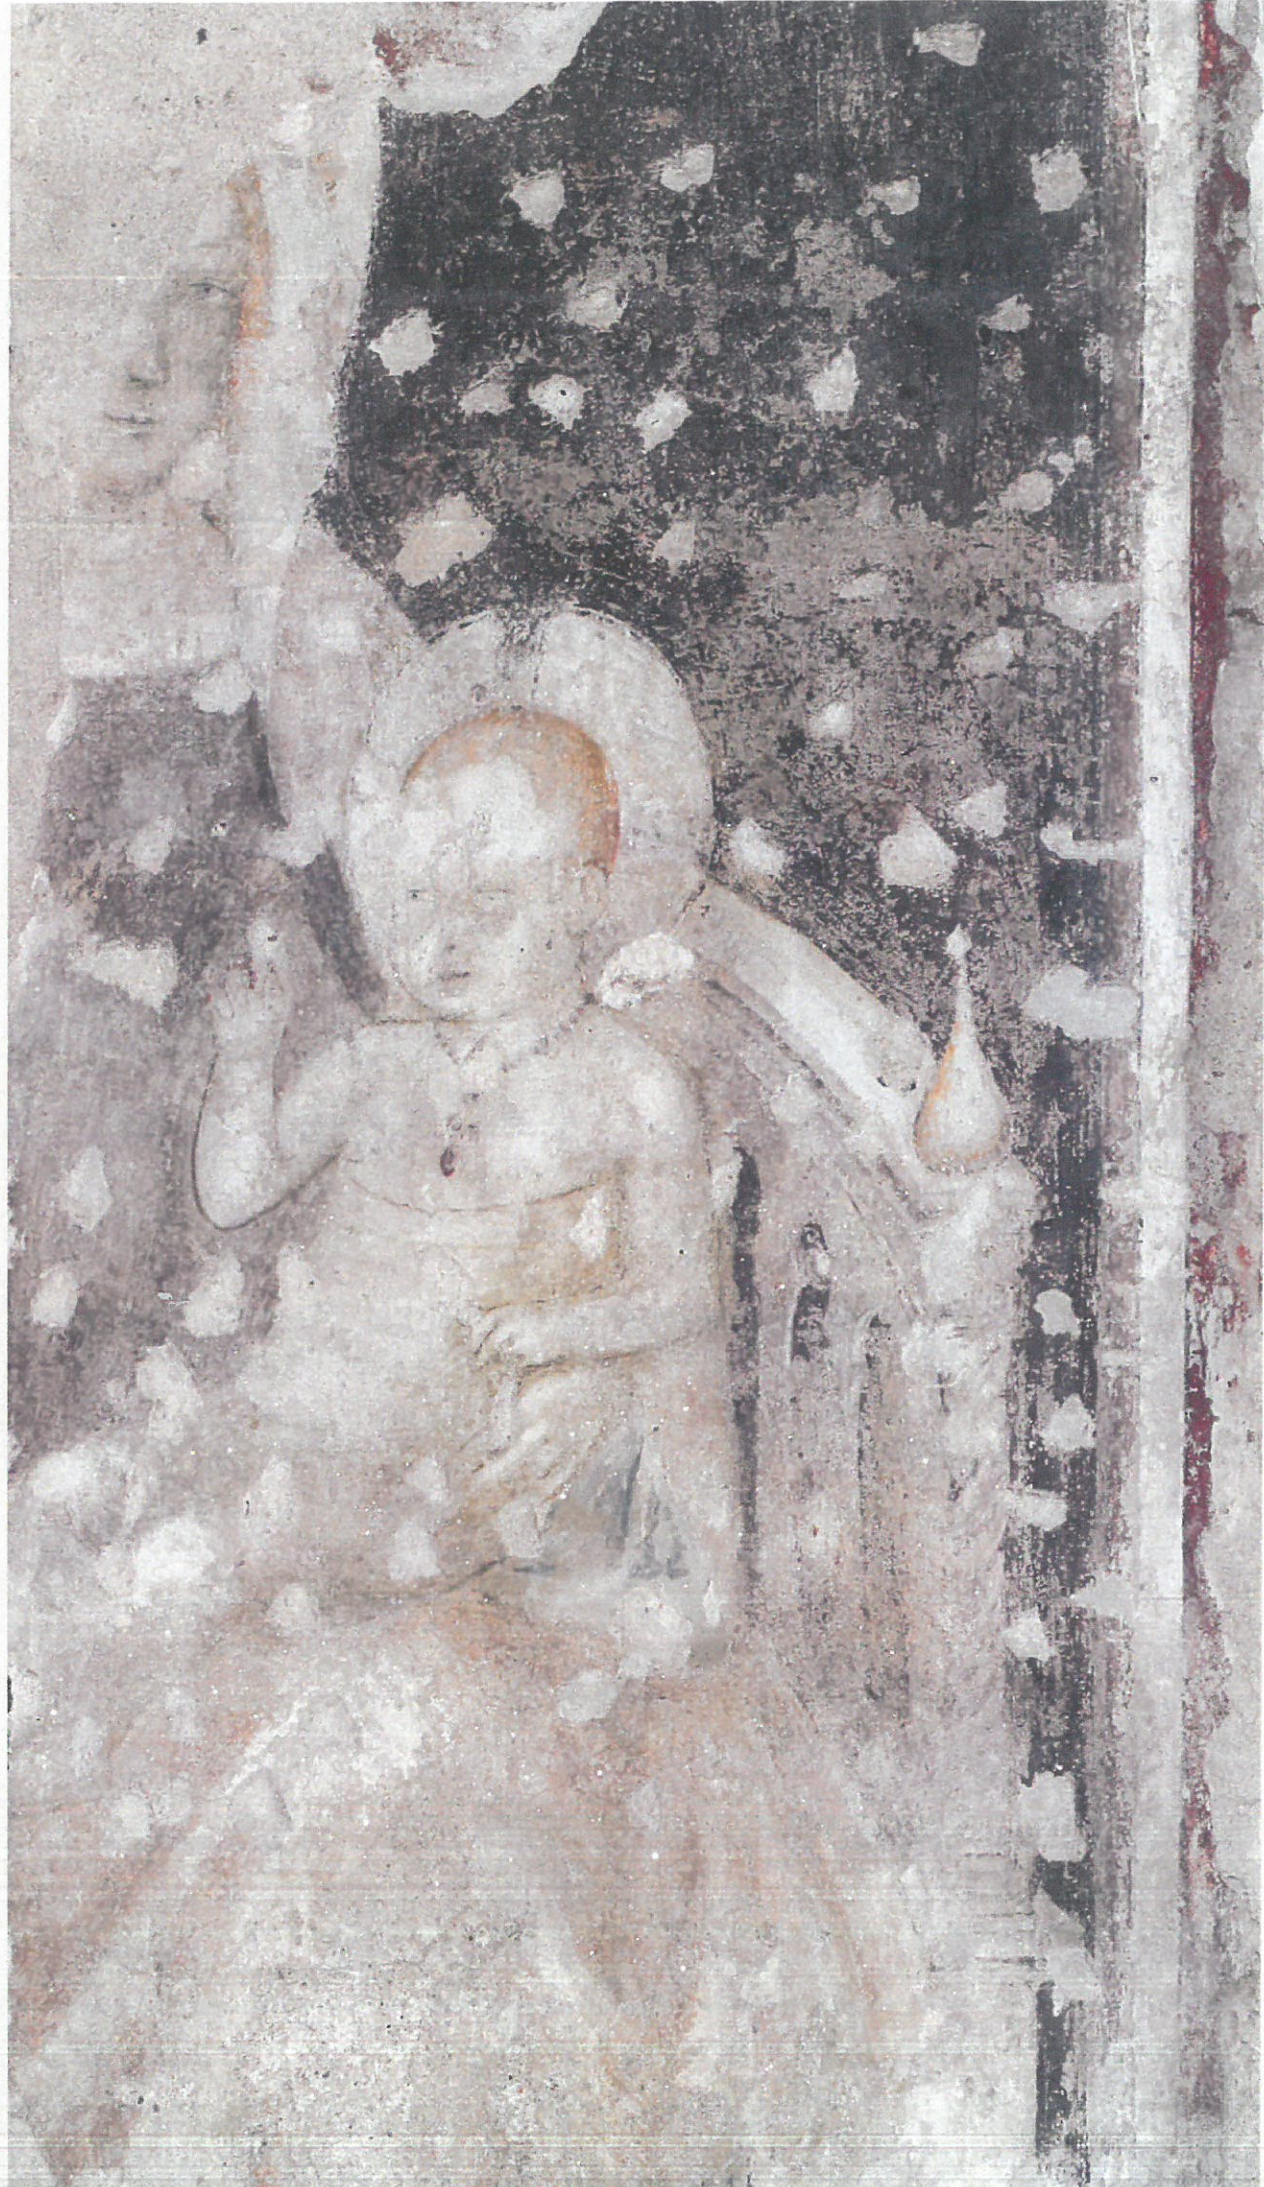
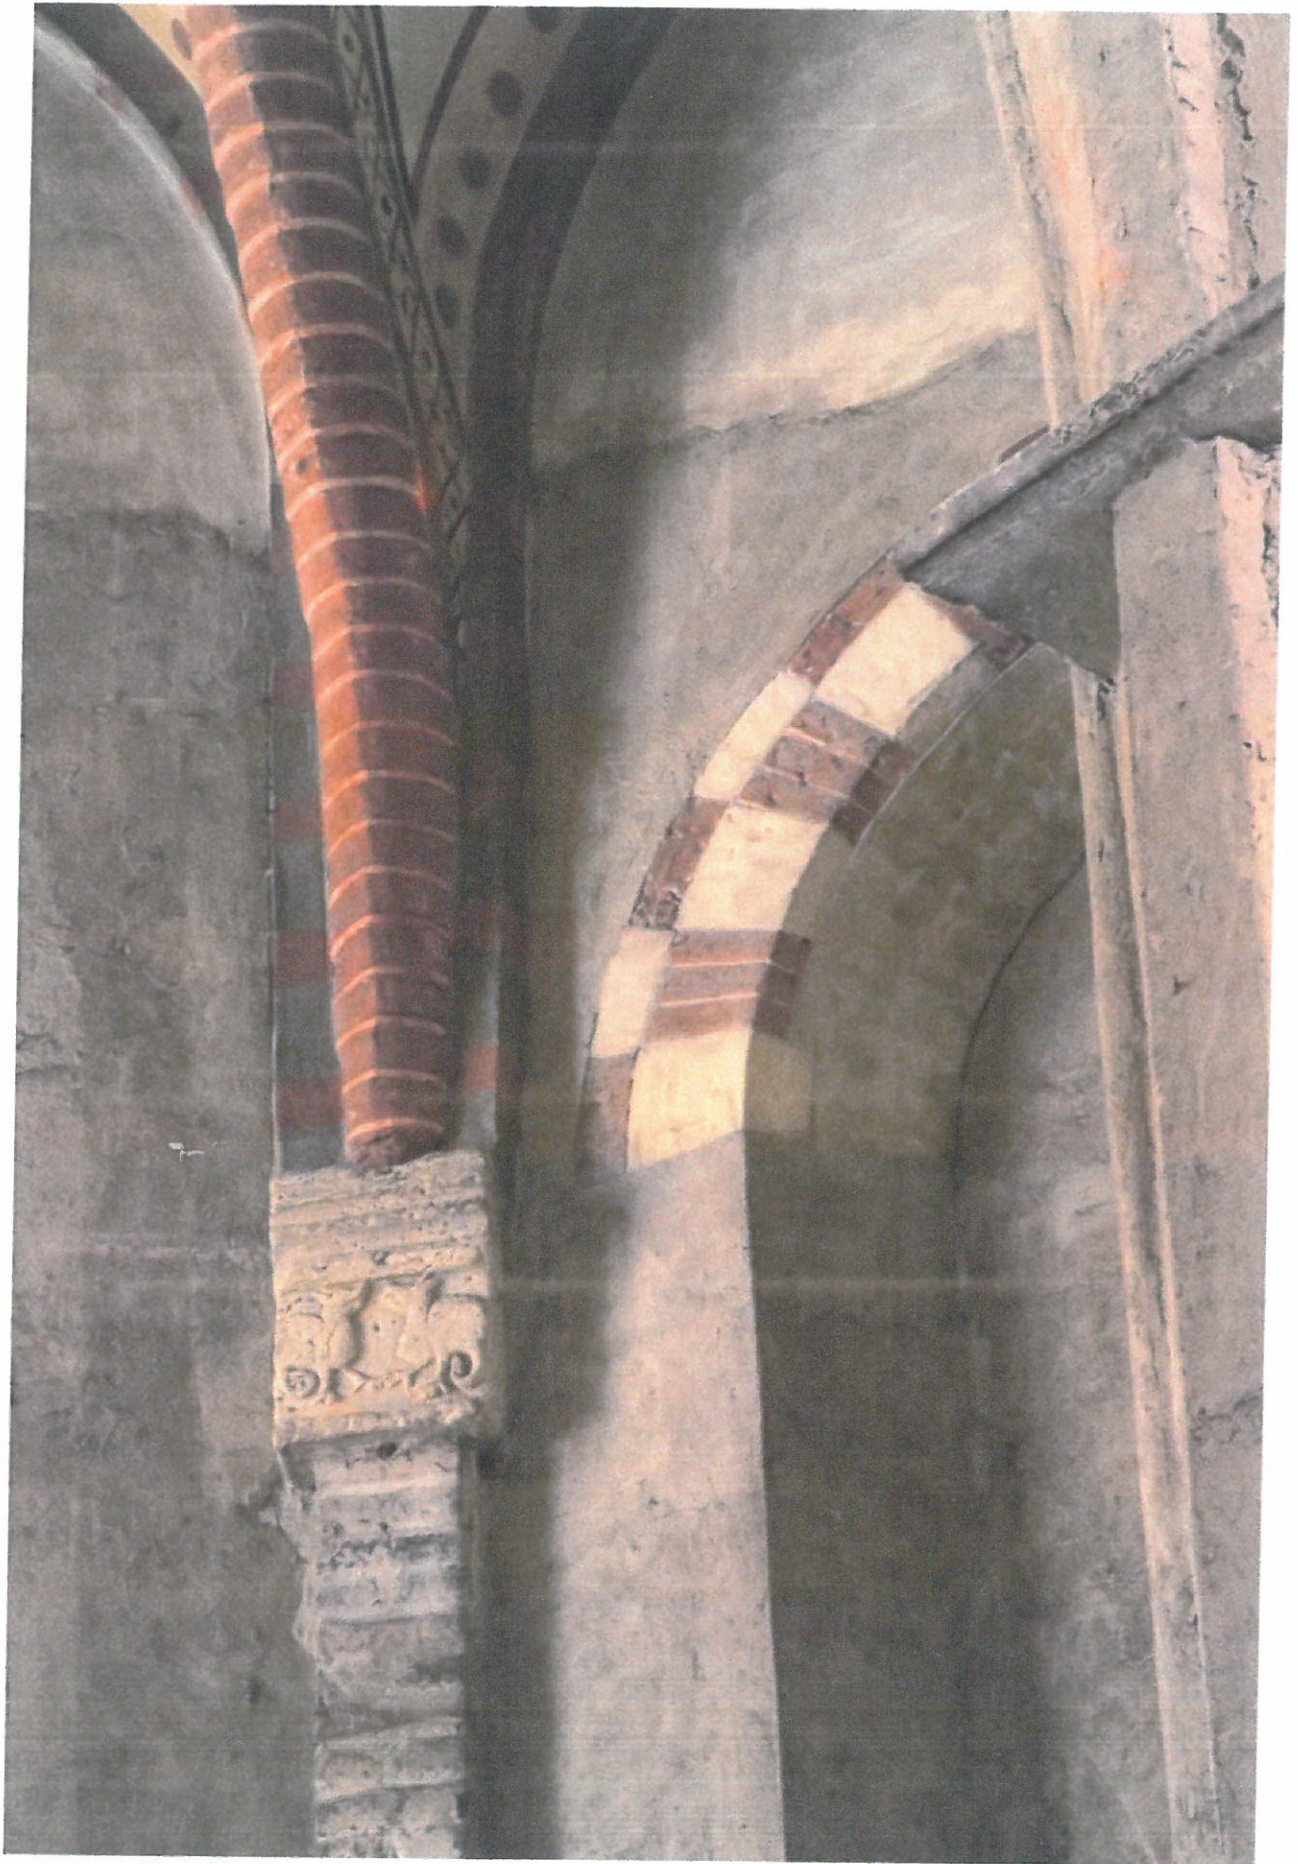
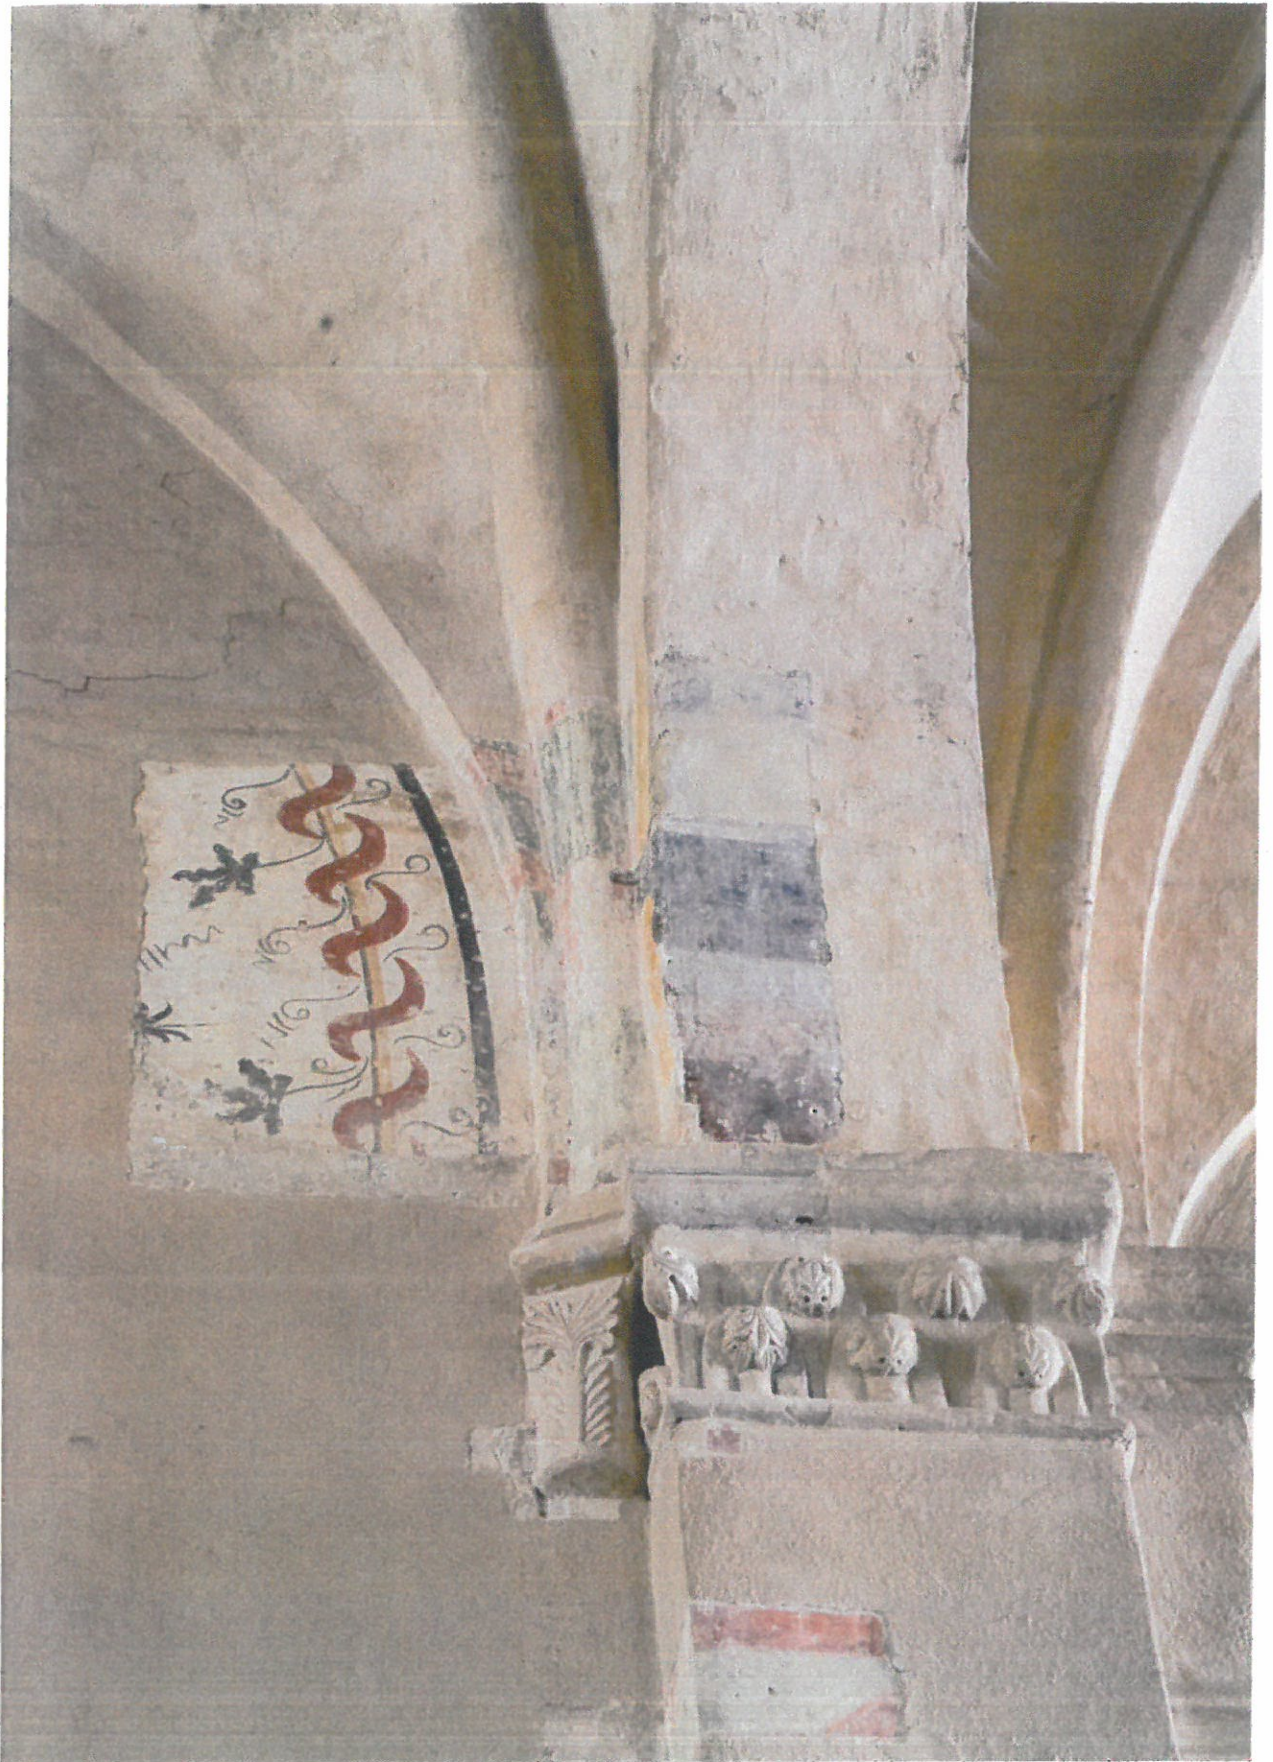
*Nella pagina a fianco: costoloni dell'abside a fasce colorate con capitello lapideo scolpito a figurazioni zoomorfe.
Sopra: decorazioni a fasce e elementi fitomorfi nel presbiterio.*

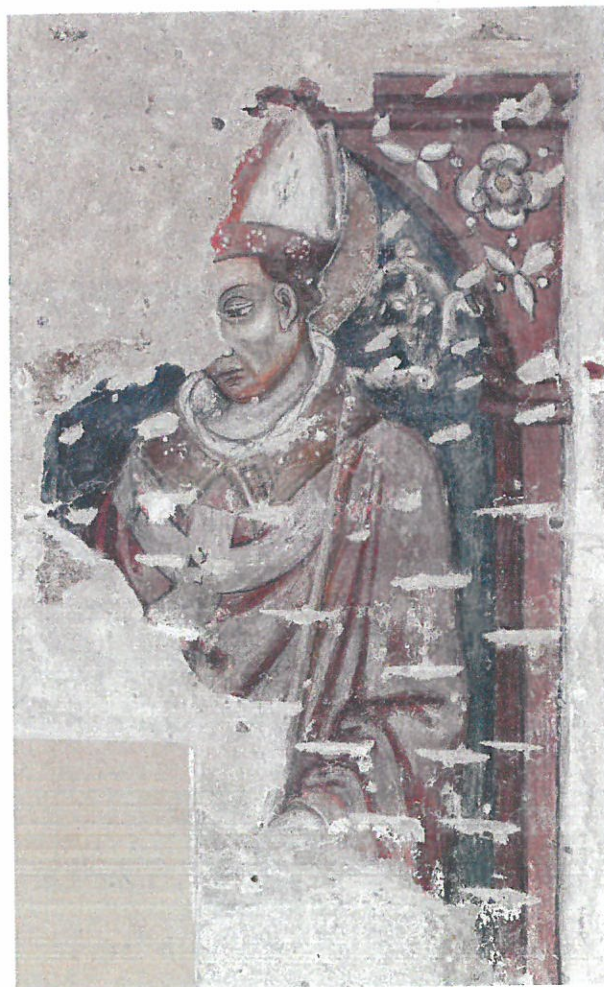
Sotto: *Santo vescovo, prima metà del XV sec., (navata nord, campata 3).*

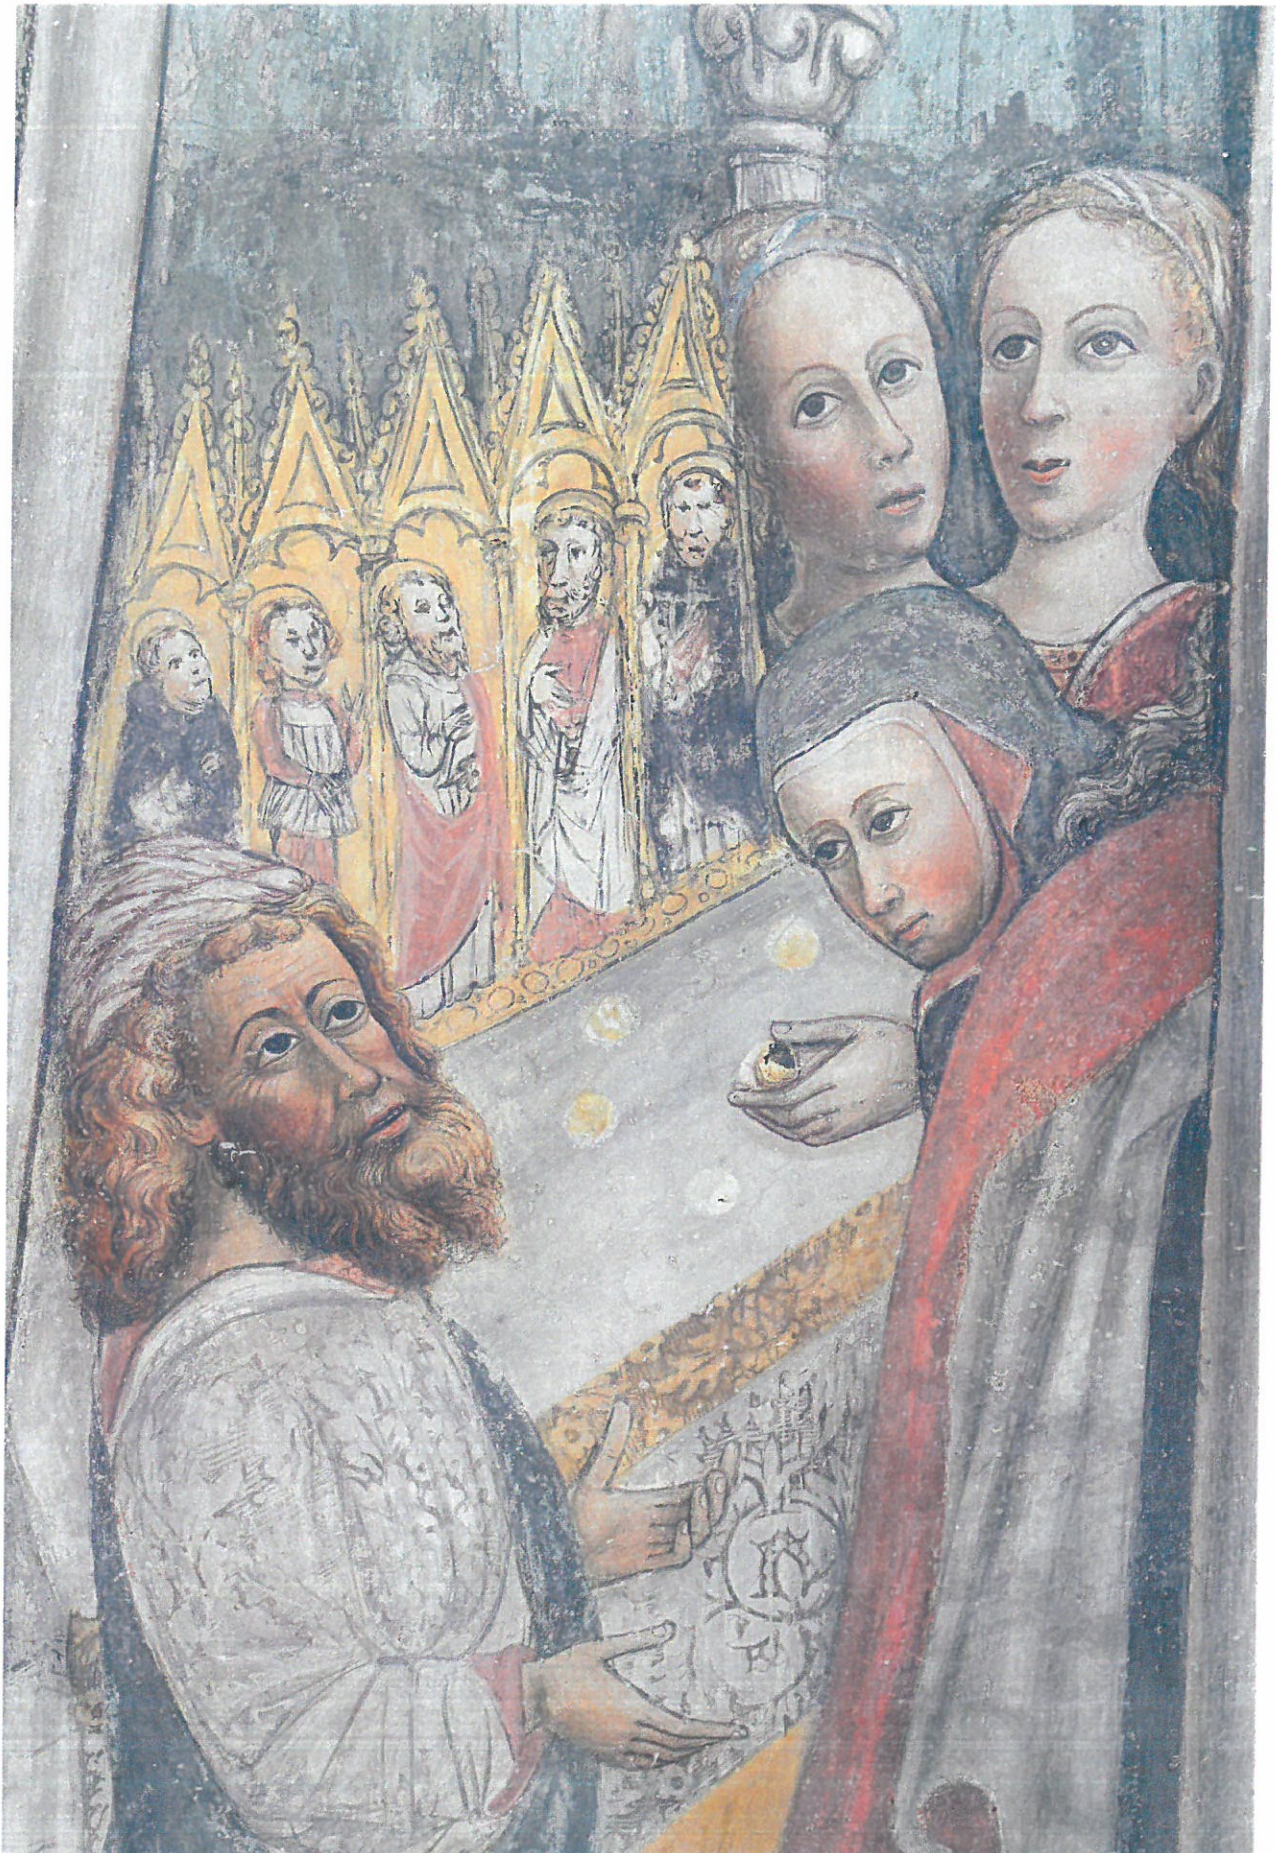
Nella pagina a fianco: *pittori novaresi, Cacciata di Gioacchino dal Tempio, particolare, (navata sud, volta della campata 1).*

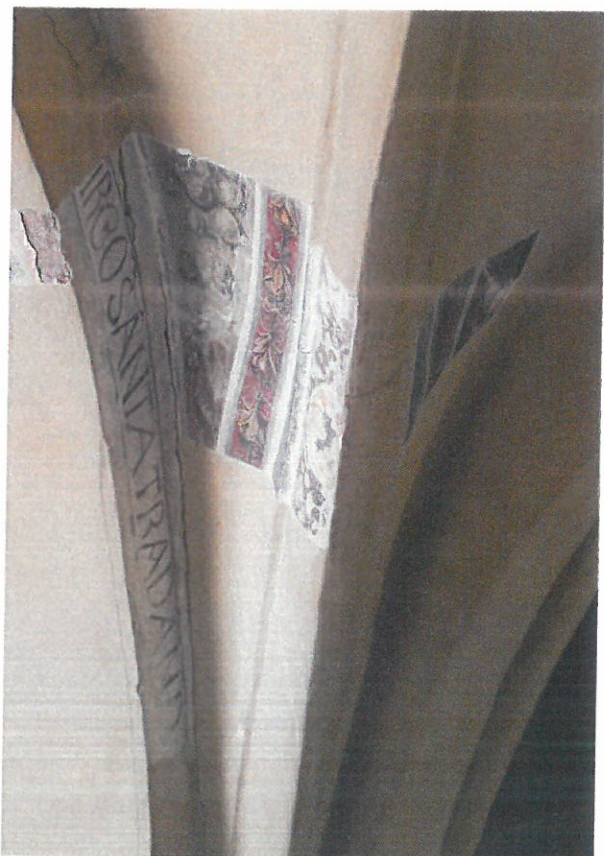
Sotto: decorazioni fitomorfe e iscrizioni dedicatorie,
fine sec. XV (?), (navata sud, volta campata 1).

I tasselli stratigrafici effettuati nei pennacchi alla base delle vele est e nord hanno permesso di individuare le cornici con decorazioni fitomorfe sui toni del giallo e del rosso e uno stemma nobiliare. Questi preziosi elementi, uniti al progredire del degrado portato dalle efflorescenze saline e al rilevamento di diffuse fessurazioni, hanno imposto un tempestivo intervento di restauro conservativo. Ogni vela presenta, affiancati, due episodi: la *Cacciata di Gioacchino dal tempio* e *L'annuncio dell'angelo a Gioacchino*, *l'Incontro alla Porta Aurea* e la *Natività di Maria*, la *Presentazione di Maria al tempio* e il *Matrimonio della Vergine*, *l'Adorazione dei Magi* e la *Fuga in Egitto*.

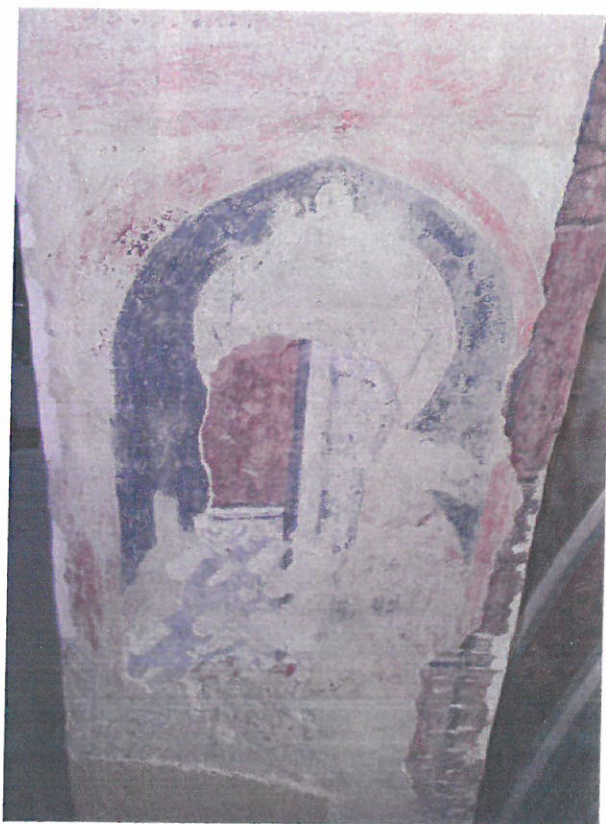
Sotto: pittori novaresi, disegno preparatorio e lacerti di pellicola pittorica del San Gregorio dopo lo strappo Steffanoni, (navata sud, volta della campata 1).

Il ritrovamento ha inoltre consentito d'individuare in quale parte dell'edificio i fratelli Steffanoni avessero operato, fra il 1884 e il 1885, con gli stacchi degli affreschi oggi conservati presso il Museo Borgogna in deposito dall'Istituto di Belle Arti (recentemente restaurati con la direzione di Massimiliano Caldera e di Cinzia Lacchia, che si ringrazia per il costante e proficuo confronto di studio): nel sottarco sono state infatti ritrovate le tracce di alcune delle figure, a mezzo busto, dei *Dottori della Chiesa* e dei *Santi e beati dell'ordine agostiniano*. La definizione delle forme è in larga misura affidata a un tracciato grafico molto dettagliato e, soprattutto, incisivo che sottolinea i particolari.

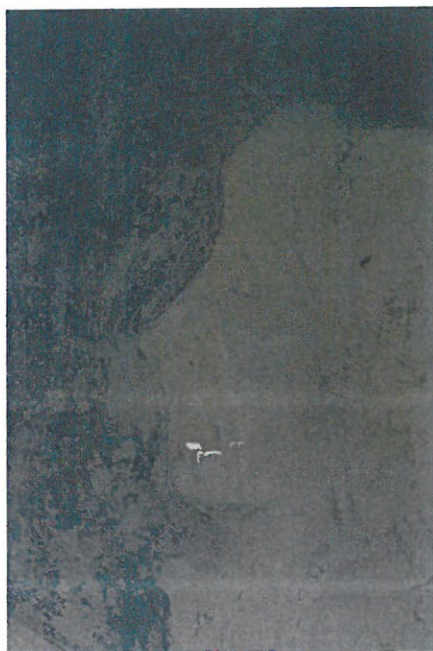
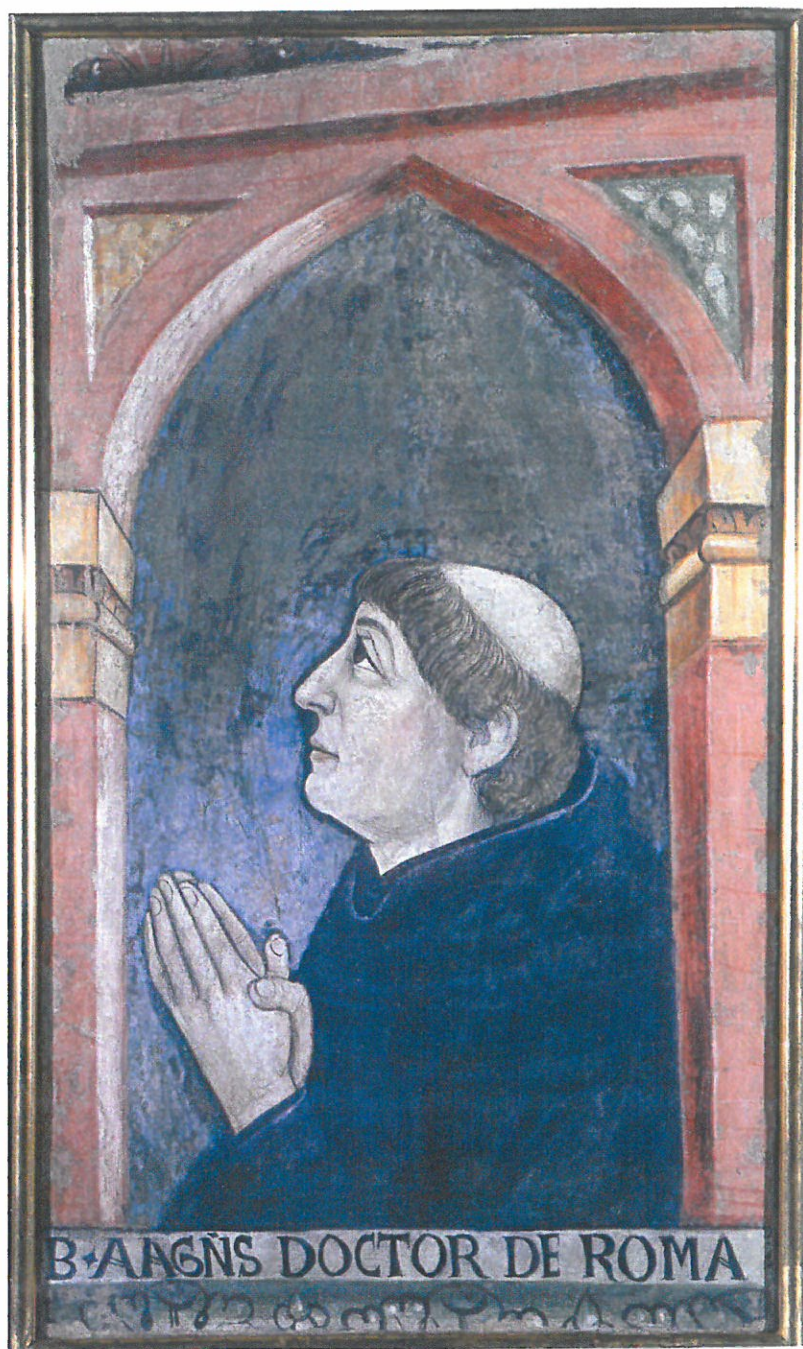
Sotto: pittori novaresi, disegno preparatorio e lacerti di pellicola pittorica del beato dell'Ordine Agostiniano dopo lo strappo Steffanoni, (navata sud, volta della campata 1).
