Presentazione dei restauri
nell'ambito della conferenza stampa

LA CHIESA DI SAN MARCO A VERCELLI: CONOSCENZA E RESTAURO

IL PROGETTO E IL RESTAURO

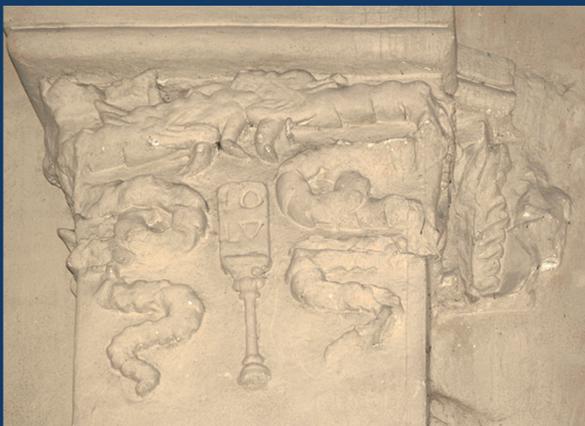
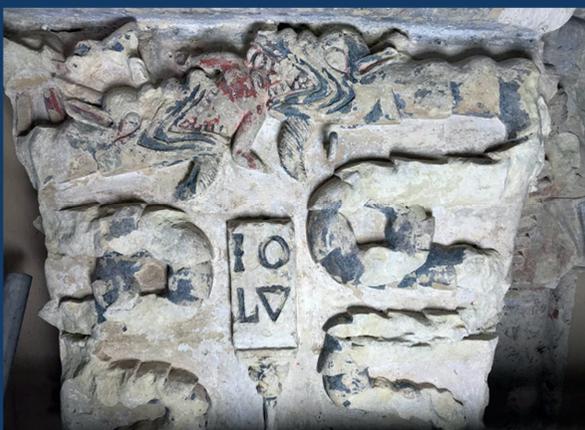
Capitello in pietra arenaria molto friabile e facile da scolpire. Il modellato è reso mediante incisioni e scultura dei piani con scalpelli piatti a sezione singola e scalpelli a "V".
Le figure e il cartiglio sono realizzati con un altorlievo dai volumi semplici ed efficaci

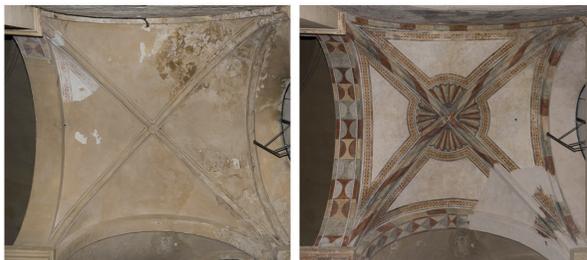
La volta dell'ottava campata nord prima e dopo il restauro

L'intervento ha permesso di recuperare anche la decorazione della volta con motivi geometrici che dai costoloni si sviluppano a ventaglio con un'alternanza cromatica gialla, verde e rossa.

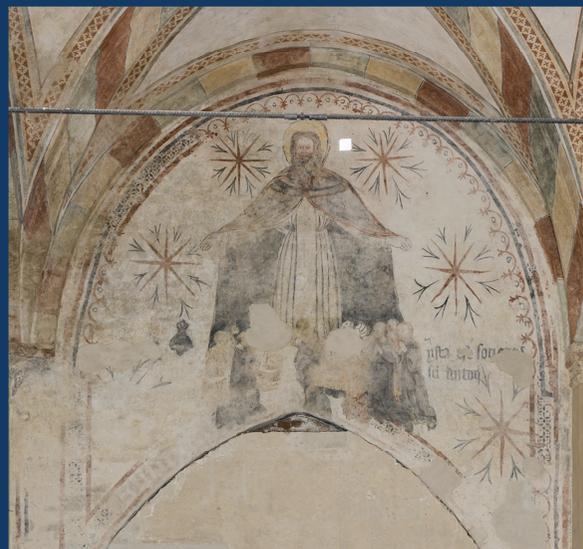
Sant'Antonio Abate con fedeli oranti, dopo il restauro

L'intervento nel 2017 ha portato al recupero della decorazione della volta e dell'immagine di Sant'Antonio Abate ritratto nell'atto di accogliere sotto il suo ampio mantello i fedeli oranti. Il dipinto è riemerso nella sua interezza attraverso la rimozione di diversi strati di ridipinture che, in seguito alla trasformazione ottocentesca della chiesa in mercato cittadino, ne avevano profondamente alterato l'aspetto con la demolizione degli altari e il tamponamento delle cappelle. L'immagine segnava l'accesso alla cappella a sinistra dell'altare maggiore, ornata da un'ancona commissionata nel 1530 a Gaudenzio Ferrari.

La parete è delimitata da una decorazione con archetti rossi realizzati a mano libera e intervallati da piccoli oculi neri, sulla quale sono stati eseguiti motivi geometrici a stencil, neri su fondo bianco e bordure rosse, presenti anche a coronamento dell'apertura ogivale che fungeva da ingresso alla cappella sottostante, oggi tamponata. La pellicola pittorica originale si presentava molto lacunosa e interessata da efflorescenze saline dovute a infiltrazioni di acqua estese anche sulla superficie della volta a crociera con costoloni e chiave di volta scolpita a croce greca.

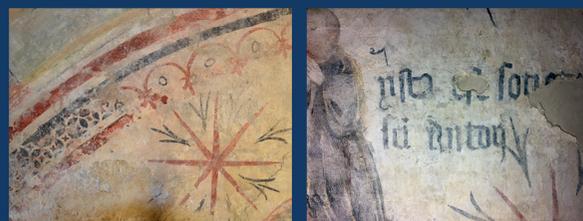
Sant'Antonio Abate con fedeli oranti, particolari durante il restauro

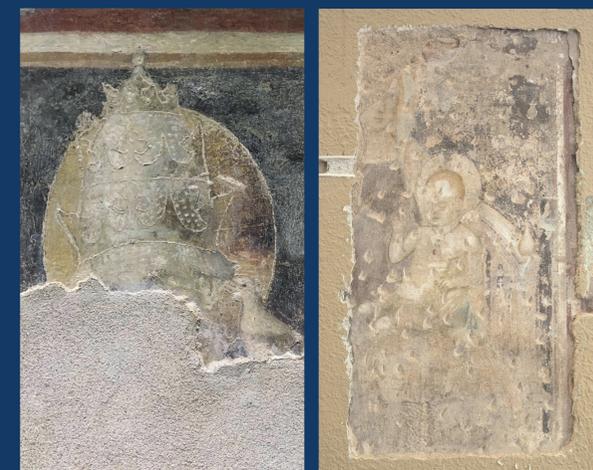
San Gregorio Magno dopo il restauro: la superficie è molto curata e levigata, l'aureola e la mitra sono arricchite da incisioni e decorazioni ottenute per impressione.

La lesena sottostante, coeva al capitello, conserva tracce dei riquadri devozionali che la decoravano. È emersa parte della figura di San Gregorio Magno, riconoscibile dalla mitra papale e dalla Colomba dello Spirito Santo, al di sopra dell'immagine della Vergine in trono con il Bambino con una collana di corallo al collo, prefigurazione della passione.
